## Zweiständerhaus von 1636 (d)

Göttien, 29482 Küsten  
Im Rundling 20

Besichtigt im Oktober 2004 von Knut Hose, Dirk Wübbenhorst, Frank Krause und Erhard Preßler sowie mehrmals in den Jahren danach von Knut Hose und Dirk Wübbenhorst; Dendrobungen am 21.10.2004.

Bericht: Knut Hose und Dirk Wübbenhorst

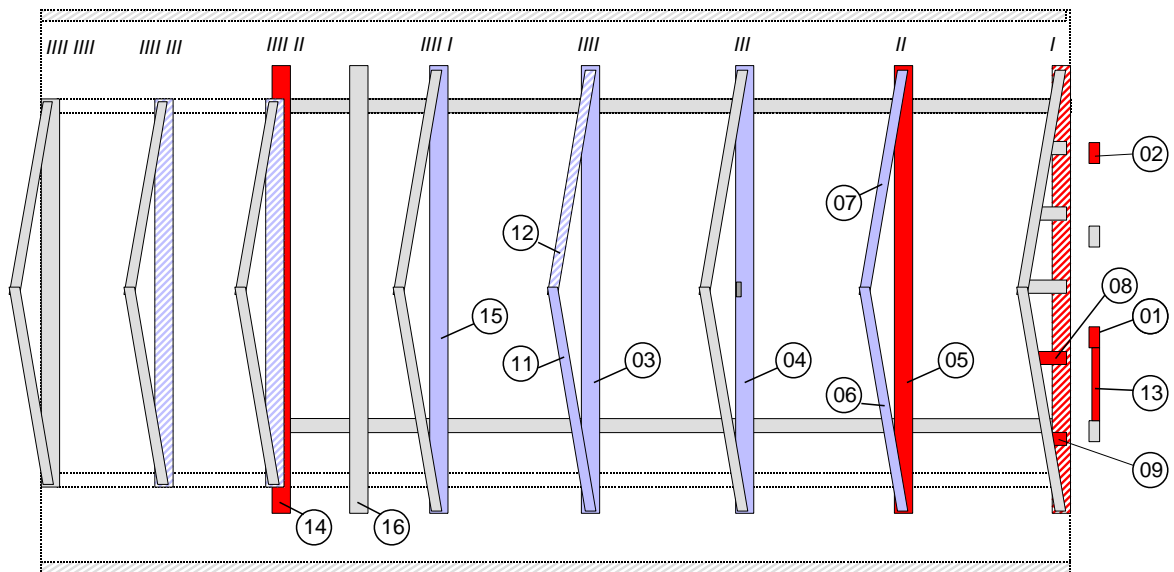
Ein Aufmaß des Hauses wurde nicht erstellt. Abbildung 1 gibt einen Überblick über die Ergebnisse der dendrochronologischen Untersuchungen.

**Abbildung 1:** Vereinfachter Grundriss und beprobte Hölzer. Rot: Bauphase 1636, blau: aus Wiederverwendung 1502. Schraffierte Hölzer gehören nach äußerlichen Merkmalen zu der jeweiligen Zeitschicht, es liegt jedoch keine Datierung vor.

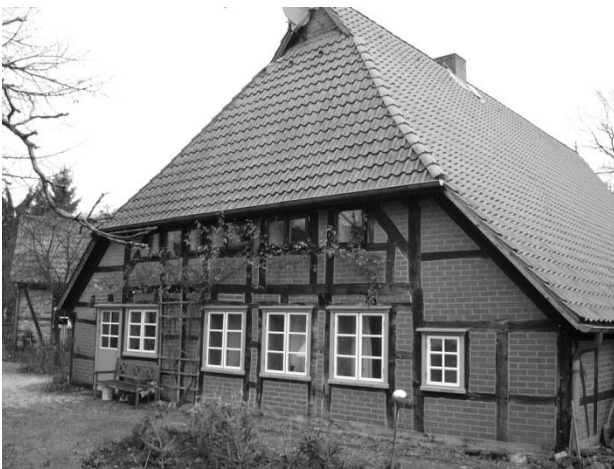
- Der Wohngiebel wurde ebenfalls verändert (Abb. 2a). Die enge Stellung der Stiele (auch im oberen Giebelbereich) deutet auf einen recht umfassenden Umbau im 19. Jahrhundert hin. Zwischen den beiden Hauptständern wurde in Stockwerkszimmerung eine Decke eingezogen. Die ursprüngliche Aufteilung ist nur teilweise rekonstruierbar.

**Abbildung 2:** (a) Wohngiebel, (b) Kopfbandblattsasse an Balken III, N-Seite. Die Verschiebung des späteren, eingezapften Kopfbands nach innen ist deutlich erkennbar, (c) Blattsasse mit doppeltem Schwalbenschwanz am Balken III, (d) Erstverwendungsspuren an einem wiederverwendeten Deckenbalken

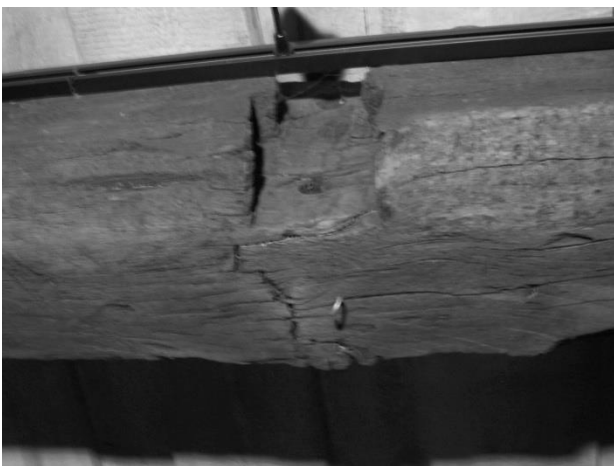
- Das Innenwandgefüge ist nur teilweise erhalten. Nur die nördliche (rechte) Lucht ist mit zwei Fach Breite eindeutig belegbar. Das Zweistöckergefüge geht mit höhenversetztem Rähm bis zum Stubenende durch. Die Herdwand sowie Wände und Decke im Wohnende sind nicht mehr bauzeitlich rekonstruierbar.
- Die Deckenbalken sind durchgehend bauzeitlich erhalten. Drei von ihnen (III, IIII und IIII I) weisen Blattsassen und Kämme (schmale Verkämmung) aus früherer Verwendung auf (Abb. 2b). Aus dem Abstand der Kämme lässt sich auf einen lichten Abstand zwischen den Rähmen von 7,60 m schließen. Die Brüstungswinkel der Blattsassen schwanken stark zwischen etwa 40° und 70°.
- Balken III weist in der Mitte eine Blattsasse mit doppeltem Schwalbenschwanz auf (Abb. 2c). Darin

- Die Blattsasse am Balken III gehört zu einem Herdrähm. Die Lage des Balkens im Haus zeigt jedoch eindeutig, dass diese Bauspur aus der Erstverwendung stammen muss. Das Haus von 1636 besaß demzufolge kein Herdrähm.

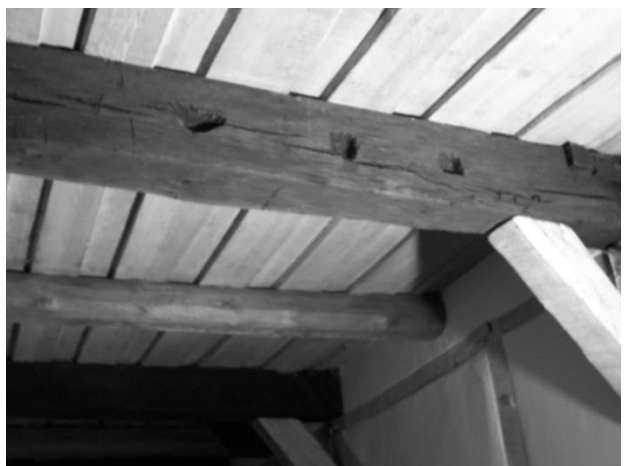
- Einige Balken zeigen zudem seitlich eingestemmte Löcher (Abb. 2d). Diese wurden bislang nicht im Einzelnen dokumentiert.
- Der gesamte Dachraum ist durch Ruß stark geschwärzt. Im Bereich unterhalb des Pömos war vor dem Ausbau zu Wohnzwecken ebenfalls eine starke Versottung festzustellen. Auch der Bereich der Diele ist deutlich geschwärzt, jedoch weniger intensiv.

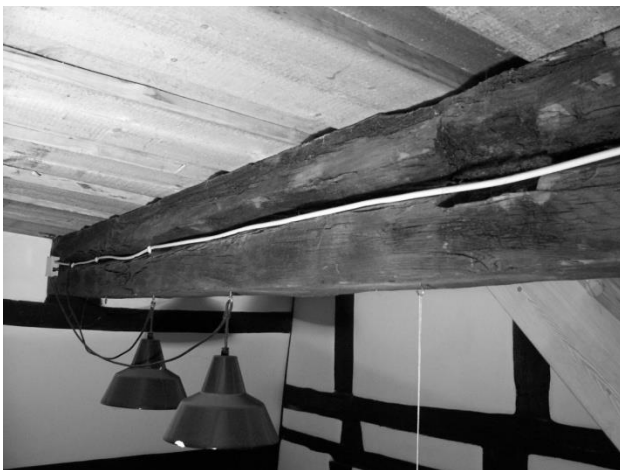
- Zwischen dem fünften und sechsten Gebinde liegt auf den Rähmen ein nicht eingebundener Balken (5a) mit Spuren, die in keinem erkennbaren Zusammenhang zu seiner jetzigen Position stehen (Abb. 3a). Auch Spuren einer ehemaligen Einbindung in das Gefüge (Verkämmung, Kopfbandsassen oder Zapfenlöcher) fehlen. Eine dendrochronologische Datierung gelang trotz mehrerer Versuche nicht.

**Abbildung 3:** (a) Balken 5a mit durchgehender Nut und größeren Ausnehmungen, (b) Balkenstummel des siebten Gebindes mit doppeltem Kamm und wiederverwendetem Sparrenpott. Auch das Rähm stammt aus der Wiederverwendung; dort, wo es aufgrund eines durchgestemmt Zapfenloches geschwächt war, ist es gebrochen.

- Zu dem nicht eingebundenen Balken 5a gibt es bislang keine Interpretationsansätze. Da alle Datierungsversuche gescheitert sind, ist nicht einmal eine Alterszuordnung möglich. Damit kann der Balken auch später in das Gerüst eingebracht worden sein, was allerdings aufgrund des erforderlichen Aufwands unwahrscheinlich ist. Aufgrund der im Gebäude von 1636 nicht zuzuordnenden Spuren ist davon auszugehen, dass es sich um ein wiederverwendetes Holz handelt. Eine vergleichbare, aber ebenfalls ungeklärte Situation findet sich im Haus in Siemen von 1576 (drei nicht eingebundenen Balken von 1506 +/- 1)

- Umfassendere zeichnerische und fotografische Dokumentation.
- Insbesondere Dokumentation der Wiederverwendungsspuren (auch Balken 5a)
- Wie auch bei anderen Häusern wäre eine Datierung der sekundären Deckenbalken im Wohnteil wünschenswert, um den Umbau zeitlich besser einzugrenzen

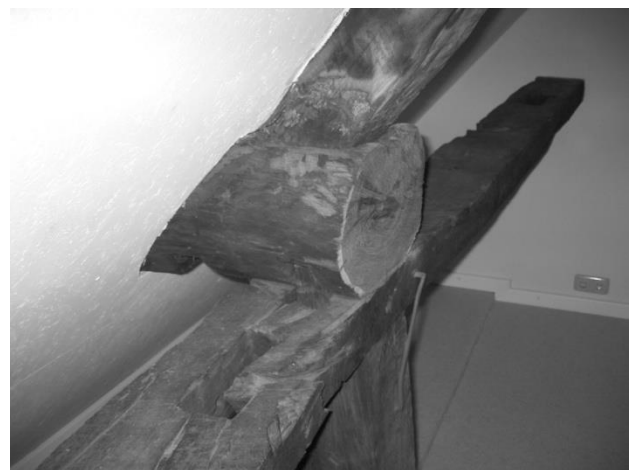
- Beide im Wohnteil frei zugänglichen Rähme stammen offenbar ebenfalls aus der Wiederverwendung (Abb. 3b).
- Bei dem Gebinde im Pömos (Nr. 7) wurde der Balken an beiden Seiten abgesägt, so dass die Sparren nun lediglich auf kurzen Balkenstummeln ruhen. Die Balkenstummel zeigen zwei Kämme nebeneinander, wobei der innere Kamm zum jetzigen Abbund gehört und der äußere Kamm von der vorherigen Verwendung herrührt (Abb. 3b).

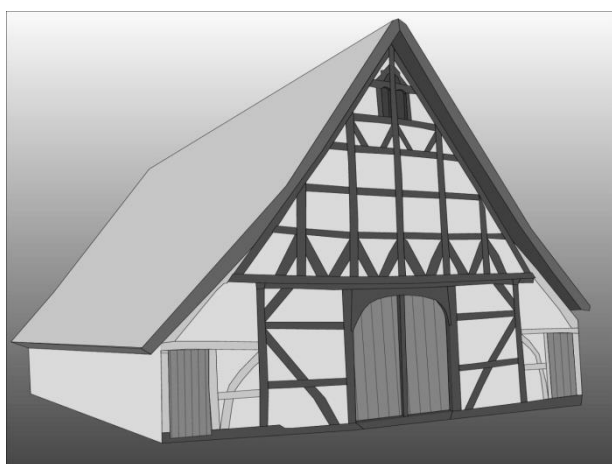
- Der Wirtschaftsgiebel lässt sich bis auf die Kubbungsbereiche sicher rekonstruieren (Abb. 4a).
- Der Wohnteil wurde, wie am rückwärtigen Giebel erkennbar, im Laufe des 19. Jahrhunderts grund-

**Abbildung 4:** (a) Rekonstruktion des Wirtschaftsgiebels; die Kübbungsbereiche lassen sich nicht sicher rekonstruieren, (b) Rekonstruktion des Gerüsts von 1636. Zeichnung: Knut Hose.

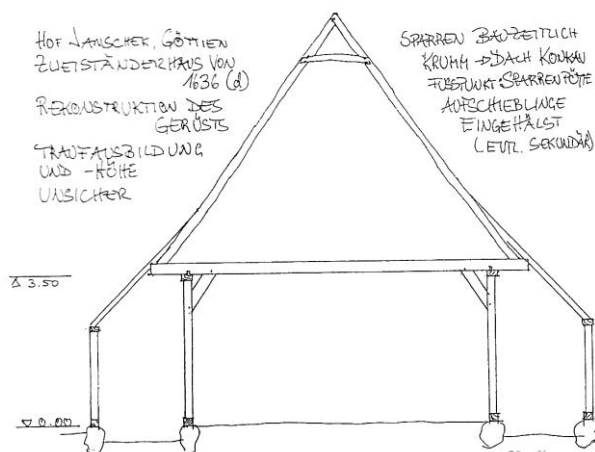
- Die Sparren sind durchweg krumm und nach innen durchgebogen, was auf eine absichtsvolle Gestaltung des Daches hinweist (Abb. 4b).
- Die Dielenhöhe lag bei etwa 3,50 m, die lichte Dielenbreite betrug ca. 7,20 m, also rund 40 cm weniger als beim Vorgängerbau (s.u.). Der Grund hierfür ist vermutlich die gezielte Verbreiterung der Abseiten (Vergrößerung der Balkenüberstände). Möglicher Anlass könnten Veränderungen bei der Aufstallung des Viehs gewesen sein. Im Zweiständerhaus in Jameln von 1611, das ebenfalls wiederverwendete Dachbalken enthält, wurde eine ganz ähnliche Vergrößerung des Balkenüberstandes gefunden.

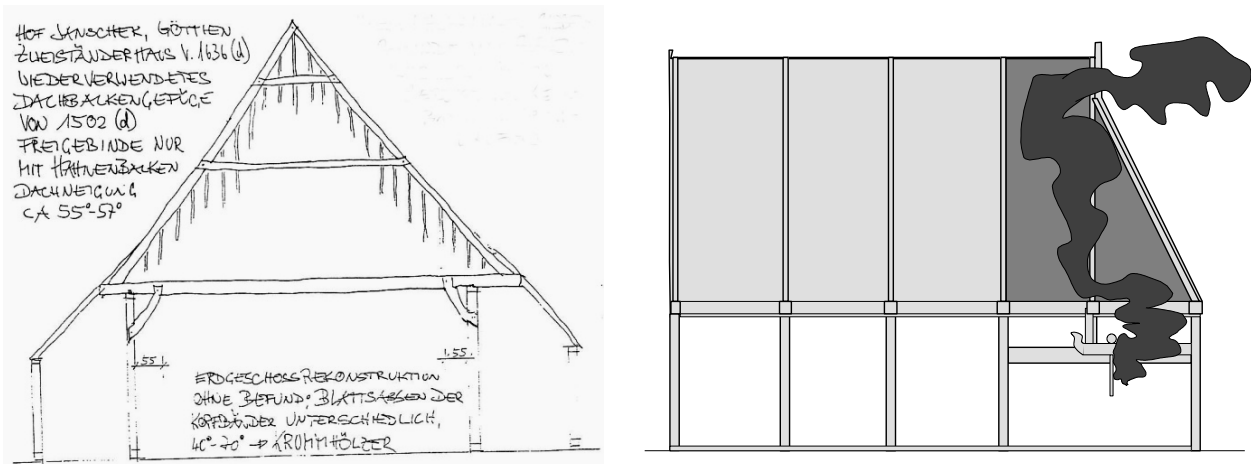
**Abbildung 5:** (a) Rekonstruktion des Gerüsts von 1502; Zeichnung: Knut Hose, (b) Mögliche Herdraumsituation im Haus von 1502, hypothetisch.

- Diese Innenwand ist als Abgrenzung des übrigen Dachraums gegen einen bis zum First offenen Raum zu sehen, in dem das Herdfeuer brannte (vgl. Abb. 5b).

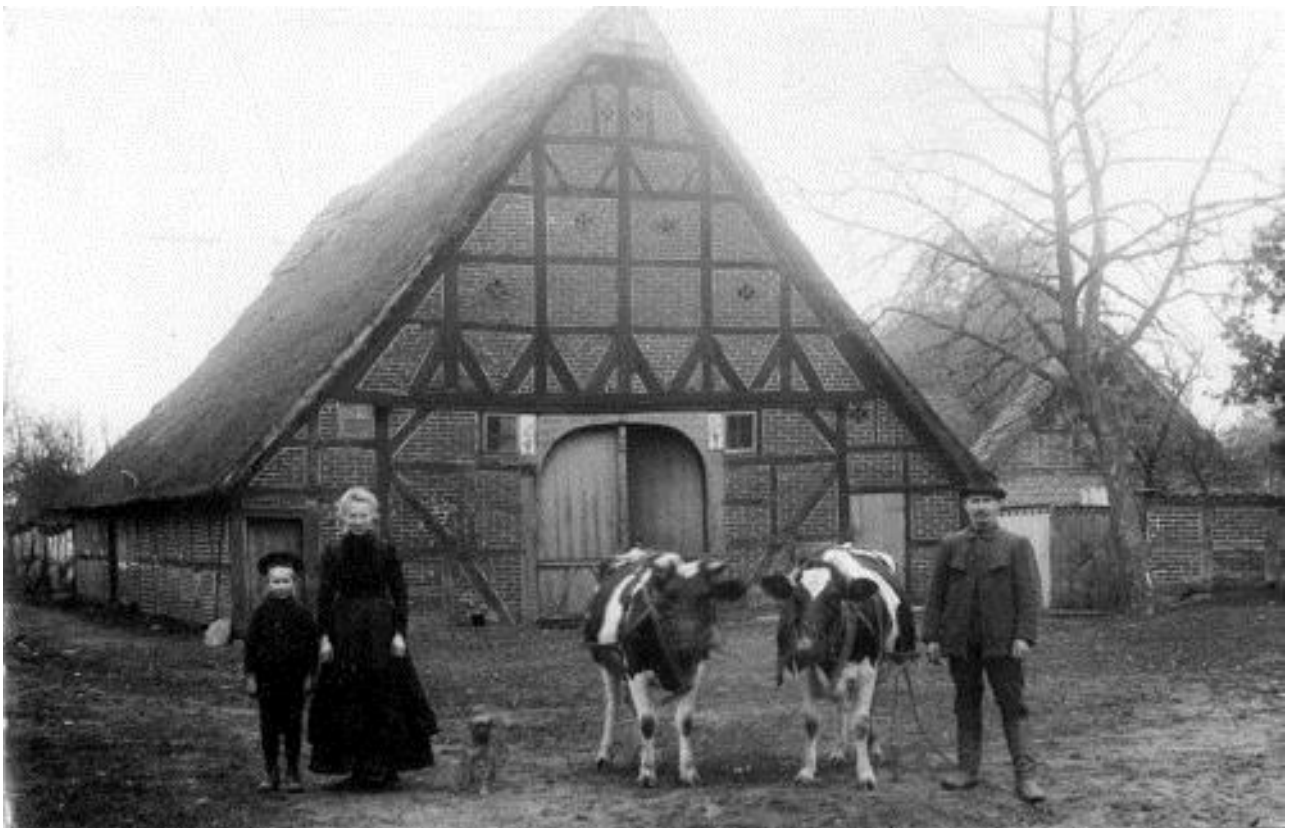
- Die schwach erkennbare Inschrift konnte nicht entziffert werden. Sie wurde in Frakturschrift ausgeführt und lediglich aufgemalt, nicht aus dem Holz herausgearbeitet. Ein Foto aus der Zeit um 1910 (Abb. 6) zeigt einen insgesamt hell hervorgehobenen Torbereich mit dunkler Schrift auf dem Torbalken und im oberen Bereich weiß abgesetzte Torständer mit Blumenmotiv.
- Das Gerüst zeigt keine grundlegenden Veränderungen, jedoch eine ganze Reihe kleinerer Eingriffe. Es handelt sich um ein Zweiständergefüge mit Unterrähm und auf den durchgezapften Stiel aufgekämmten Balken („schmale Verkämmung“). Die Sparrengebinde sind nur über einen weit oben angeordneten Hahnenbalken ausgesteift.

**Abbildung 6:** Familie Rating vor dem Haus in Göttien um 1910.
