Zweiständerhaus um 1590 (a)

Gümse, 29451 Dannenberg
Haus Nr. 12

Besichtigt am 7. Juni 2011 von Knut Hose und Dirk
Wübbenhorst; Dendrobungen: keine

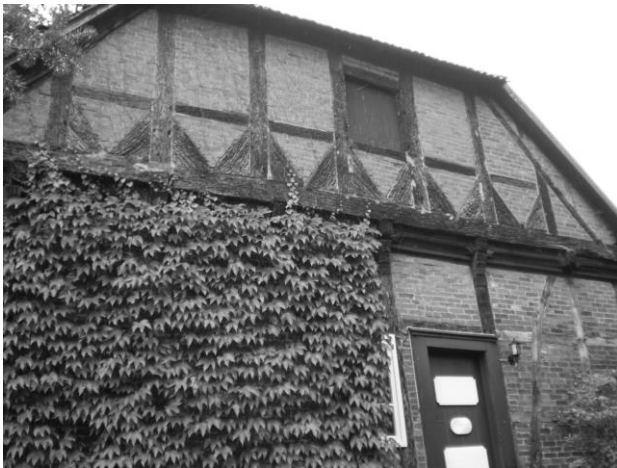
- Der westliche Giebel ("Wohngiebel") ist in großen Teilen bauzeitlich erhalten. Bedeutsam erscheinen vor allem das Erdgeschossrähm, die Stichbalkenlage mit unterstützenden (vorgehängten) Knaggen und Füllhölzern mit geschnitzten Ornamenten der Spätrenaissance, die in dieser Form einmalig im ländlichen Bauen des Wendlands sind (Abb. 1a).

Abbildung 1: (a) Wohngiebel mit Füllhölzern und vorgehängten Kragbalken. (b) Luchtriegel der nördlichen Dielenwand, heute Außenwand. (Fotos: Wübbenhorst, 2011)

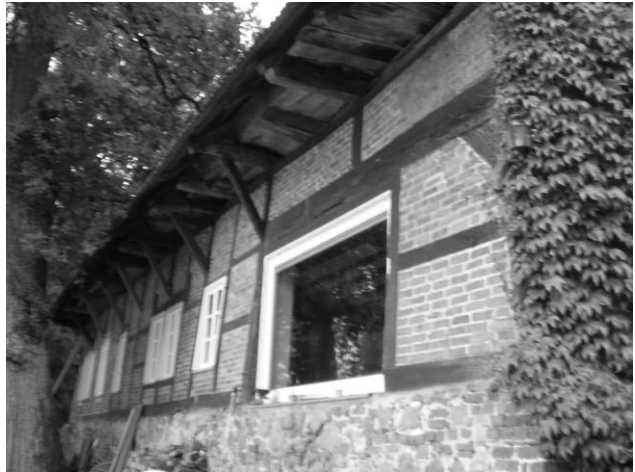
- Offenbar fehlt die ehemalige nördliche Traufwand. Es ist zu vermuten, dass hier irgendwann die Fundamentierung aufgrund der Nähe zum See nachgab. Die heutige nördliche Außenwand ist die ursprüngliche Hauptständerreihe der Dielenwand, ergänzt um Zwischenstiele. Am Wohnende (Nordwestecke) ist ein zwei Fach langer Luchtriegel erhalten, inklusive einer Knagge (Abb. 1b).

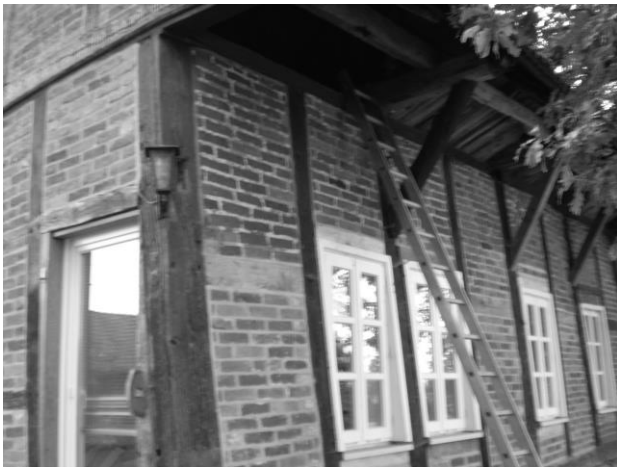
- Auffällig ist der große Balkenüberstand mit stützenden Kopfbändern auf der nördlichen Kübbungsseite. Die von unten gut erkennbaren Balken zeigen keine Spuren einer weiter außen liegenden Verkämmung. Demzufolge ist der Balkenüberstand als bauzeitlich anzusehen. Auch der Eckstiel am Wirtschaftsgiebel weist ein Zapfenloch für ein Kopfband auf (Abb. 2a).

Abbildung 2: (a) Erheblicher Balkenüberstand an der nördlichen Dielenwand mit äußeren Kopfbändern. (b) Südtraufe mit Giebelkerker. (Fotos: Wübbenhorst, 2011)

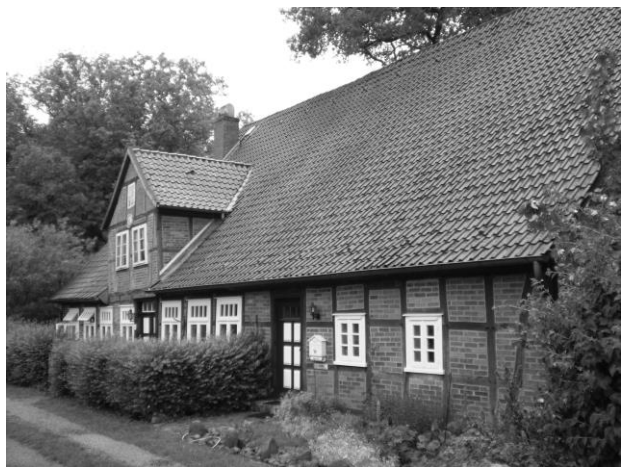
- Als letzter größerer Umbau erfolgte vermutlich um 1900 die Erneuerung der südlichen Kübbing sowie die Anlage eines Giebelkerkers (Abb. 2b), der allerdings ohne innere räumliche Entsprechung blieb.
