Zweiständerhaus um 1590 (a)

Gümse, 29451 Dannenberg
Haus Nr. 12

Besichtigt am 7. Juni 2011 von Knut Hose und Dirk
Wübbenhorst; Dendrobungen: keine

Daten und Befunde

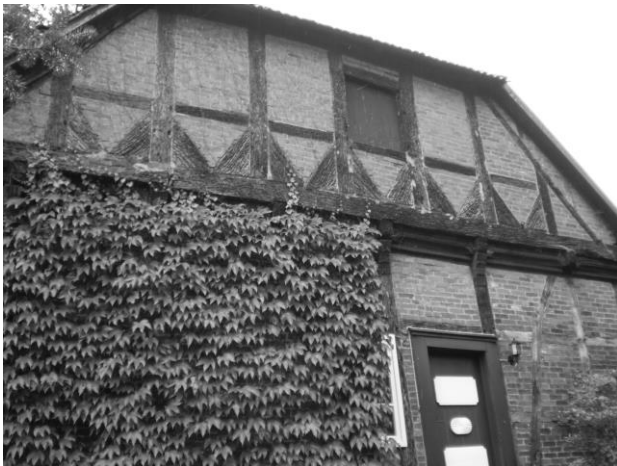
- Der westliche Giebel ("Wohngiebel") ist in großen Teilen bauzeitlich erhalten. Bedeutsam erscheinen vor allem das Erdgeschossrähm, die Stichbalkenlage mit unterstützenden (vorgehängten) Knaggen und Füllhölzern mit geschnitzten Ornamenten der Spätrenaissance, die in dieser Form einmalig im ländlichen Bauen des Wendlands sind (Abb. 1a).

Abbildung 1: (a) Wohngiebel mit Füllhölzern und vorgehängten Knaggen. (b) Luchtriegel der nördlichen Dielenwand, heute Außenwand. (Fotos: Wübbenhorst, 2011)

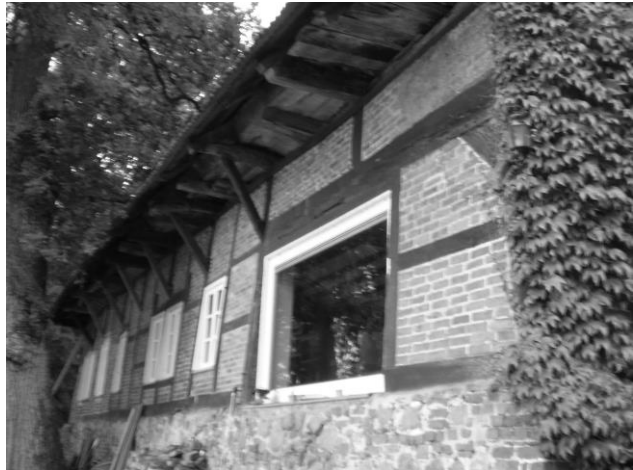
- Offenbar fehlt die ehemalige nördliche Traufwand. Es ist zu vermuten, dass hier irgendwann die Fundamentierung aufgrund der Nähe zum See nachgab. Die heutige nördliche Außenwand ist die ursprüngliche Hauptständerreihe der Dielenwand, ergänzt um Zwischenstiele. Am Wohnende (Nordwestecke) ist ein zwei Fach langer Luchtriegel erhalten, inklusive einer Knagge (Abb. 1b).

- Ein größerer früher Umbau erfolgte vermutlich infolge eines Abrutschens der nördlichen Kübbing in den angrenzenden Gümser See. Da die niedrigen Kübbingswände dieser Häuser bekanntlich nicht die Dachbalken tragen, blieb der übrige Bau dabei stehen und konnte weiterhin genutzt werden. Die heutige Außenwand der Nordseite (offenbar im Zuge der Reperaturmaßnahmen stützend mit einer massiven, recht altertümlich wirkenden Mauer unterfangen) bildete demzufolge ursprünglich die rechte Dielenwand. Die Kübbingswand wurde nicht versetzt wieder aufgebaut, sondern blieb ohne Ersatz.

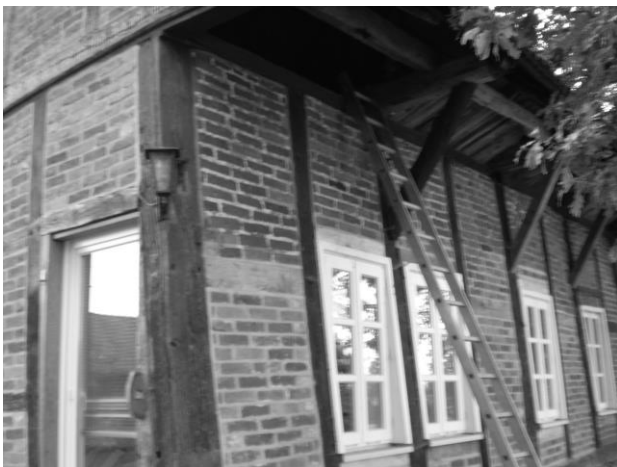
- Auffällig ist der große Balkenüberstand mit stützenden Kopfbändern auf der nördlichen Kübbungsseite. Die von unten gut erkennbaren Balken zeigen keine Spuren einer weiter außen liegenden Verkämmung. Demzufolge ist der Balkenüberstand als bauzeitlich anzusehen. Auch der Eckstiel am Wirtschaftsgiebel weist ein Zapfenloch für ein Kopfband auf (Abb. 2a).

Abbildung 2: (a) Erheblicher Balkenüberstand an der nördlichen Dielenwand mit äußeren Kopfbändern. (b) Südtraufe mit Giebelerker. (Fotos: Wübbenhorst, 2011)

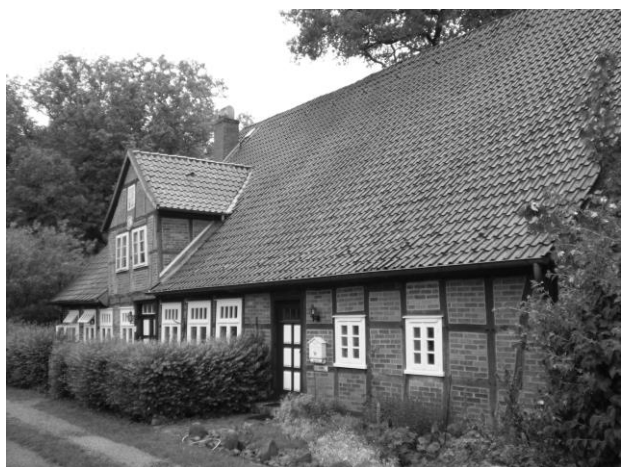
- Als letzter größerer Umbau erfolgte vermutlich um 1900 die Erneuerung der südlichen Kübbing sowie die Anlage eines Giebelerkers (Abb. 2b), der allerdings ohne innere räumliche Entsprechung blieb.
