Zweiständerhaus von 1681 (i)

29479 Jameln
Im Rundling Nr. 4

Bericht: Knut Hose und Dirk Wübbenhorst

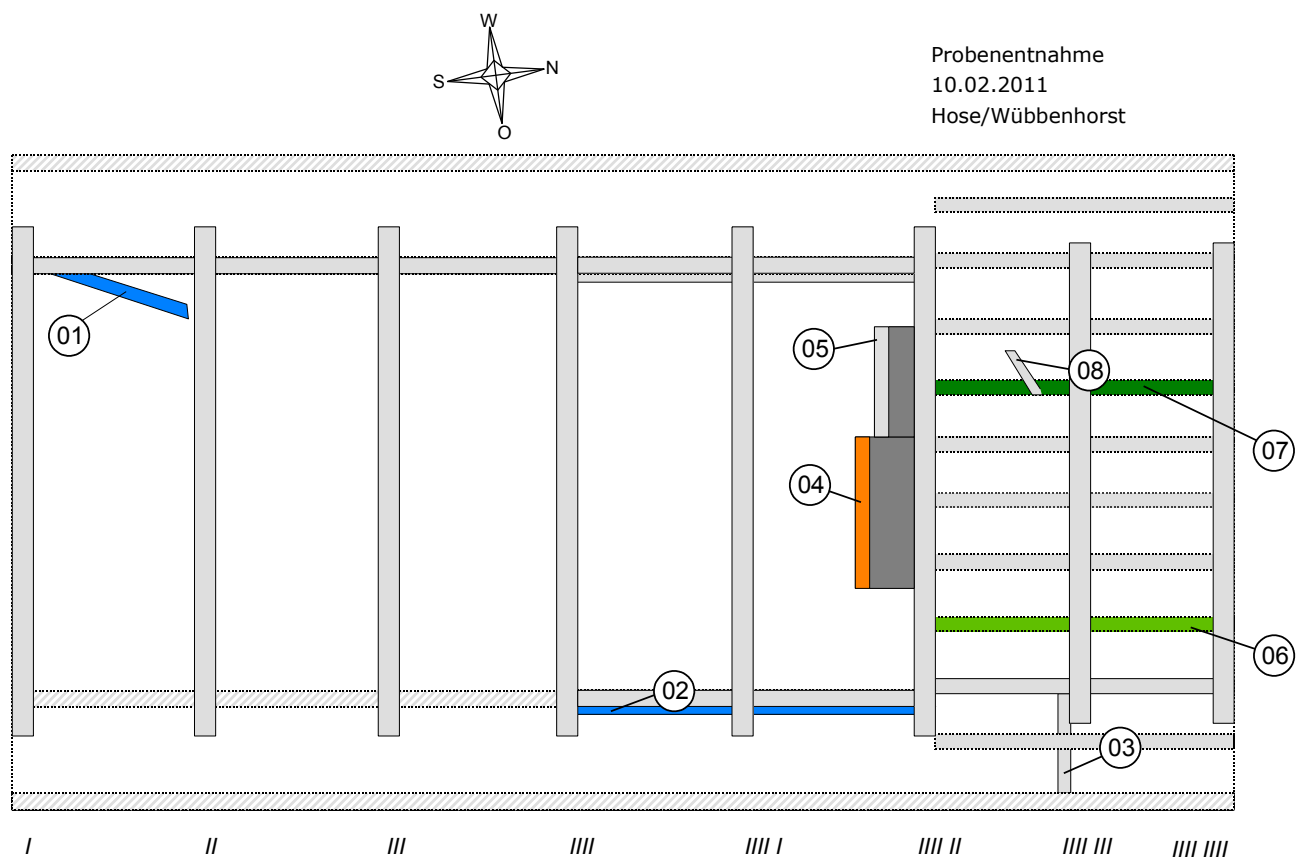
Ein Aufmaß wurde nicht erstellt. Ein vereinfachter Grundriss mit Darstellung der Balkenlage ist in Abb. 1 wiedergegeben. Die Ergebnisse der dendrochronologischen Untersuchungen sind ebenfalls dargestellt. Leider waren einige der Proben nicht auswertbar und auch die aufgeführten Daten erfüllen nicht die statistischen Anforderungen, um als ausreichend gesichert gelten zu können. Da die erhaltenen Jahreszahlen aber z.T. mit der inschriftlichen Datierung übereinstimmen und auch sonst plausibel erscheinen, wurden sie in die Auswertung der Befunde einbezogen.

Abbildung 1: Vereinfachter Grundriss und dendrochronologische Datierung. Nur bei den farbig markierten Hölzern lieferten die Proben Ergebnisse (nicht ausreichend abgesichert!). Blau: 1681 H/W bzw um 1681, hellgrün: 1798 H/W (06), dunkelgrün um/nach 1754 (07), orange: um/nach 1849.

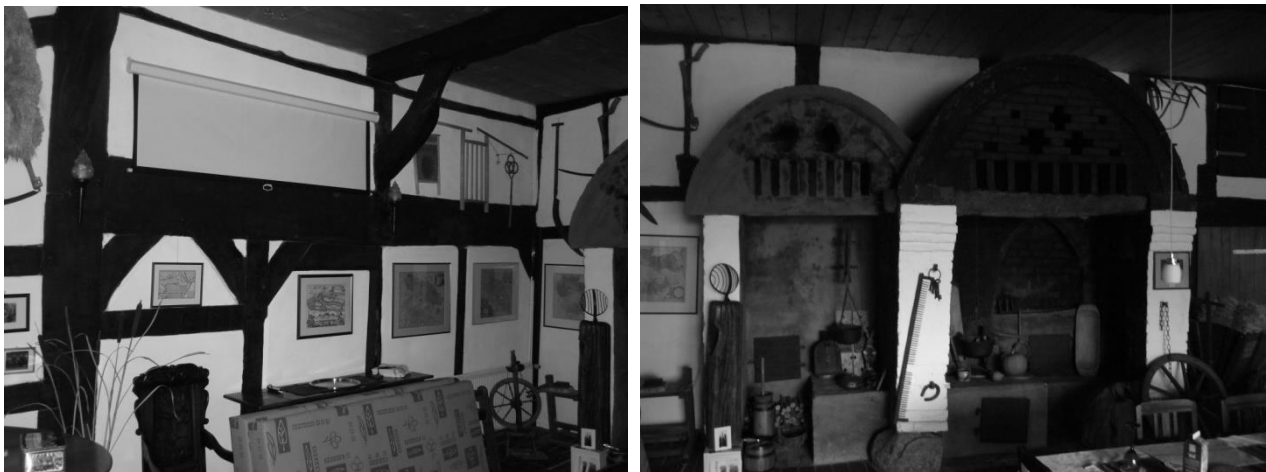
- Die Luchten sind beide voll erhalten. Die rechte Lucht umfasst 2 Fach, die linke 1,5 Fach. Der Luchtbalken ist hier bauzeitlich von einem Stiel unterstützt, zwischen diesem und dem benachbarten Hauptstiel ist mit kurzen Kopfbändern ein Spitzbogen geformt, direkt darunter befindet sich ein bauzeitlicher Riegel, der Wandabschnitt war hier also offenbar geschlossen (Abb. 2a).

- Vor der Herdwand stehen zwei voll erhaltene Schwibbögen (Abb. 2b). Der rechte befindet sich fast zentral vor der Herdwand, ist deutlich größer und offenbar zuerst aufgestellt worden. Der kleinere linke Schwibbogen steht recht nah am Luchtbalken. Die Riegelkette der Herdwand endete ursprünglich nicht hinter dem Schwibbogen. Ob der Riegel hier noch erhalten ist oder evtl. später entfernt wurde, wurde nicht untersucht. Der rechte Schwibbogen weist in der Rückwand eine spitzbogenförmige Nische auf, auch in der rechten Wand der Konstruktion befinden sich eine recht große Nische. In der gemauerten Rückwand des Schwibbogens sind mehrere später verschlossene runde Öffnungen erkennbar, die auf ehemals hier endende Ofenrohre (aus dem Wohnbereich kommend) hindeuten.

Abbildung 2: a. Luchtriegel W-Seite mit Zwischenstiel, Kopfbändern und Riegel; b. Doppelschwibbogen auf der Diele.

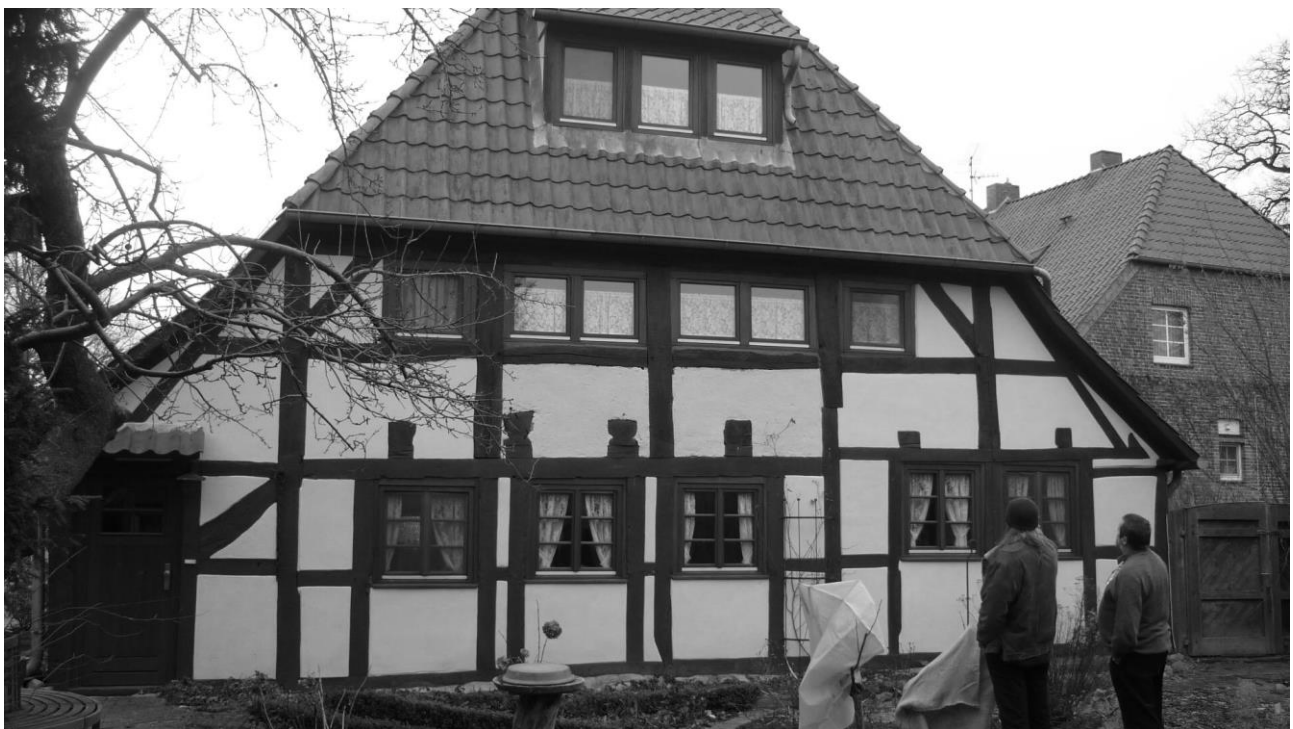
- Der Wohngiebel wurde mehrfach verändert. In einer ersten Maßnahme wurden zumindest zwei der ehemals fünf durchlaufenden Stiele (Nummer 2 und 3 von O) in Deckenhöhe abgesägt und mit einem langen, bis zum 4. Stiel von O reichenden Riegel unterfangen. Diese Maßnahme dürfte der Schaffung einer Stube im östlichen Wohnteil gedient haben. Der Zwischenbalken hinter diesem 4. Stiel ist in eine weiter nach oben führende Wand eingebunden, die offenbar den Abschluss der Stube nach W bildete. Glaubt man der nicht abgesicherten Dendrodatierung, so fand dieser Umbau um/nach 1754 statt. Dass der ebenfalls datierte Deckenbalken (erster von außen sichtbarer Balkenkopf von O, vgl. Abb. 3) eine spätere Jahreszahl aufweist (1798), müsste dann durch eine spätere Umbaumaßnahme erklärt werden, für die es aber auch noch weitere Hinweise gibt. Alternativ ist denkbar, dass die Datierung um/nach 1754 unzuverlässig ist, oder der auf um/nach 1754 datierte Balken zweitverwendet wurde und die gesamte Maßnahme erst 1798 erfolgte.

Abbildung 3: Wohngiebel. Die Ostseite des Hauses ist im Bild links (Foto: Wübbenhorst, Februar 2011).

- Der bauzeitliche Zustand im Wohnteil ist kaum rekonstruierbar, da dieser Bereich zum einen mehrfach umgebaut wurde, zum anderen heute zu Wohnzwecken ausgebaut ist und daher kaum zugängliche alte Spuren aufweist. In Analogie zu anderen Häusern und aufgrund der ehemals bis zum Balken durchlaufenden Stiele erscheint es plausibel, zunächst auch hier eine große, hohe Küchenstube in voller Breite zwischen den beiden Hauptständern (1. und 5. Stiel von O, vgl. Abb. 3) anzunehmen.

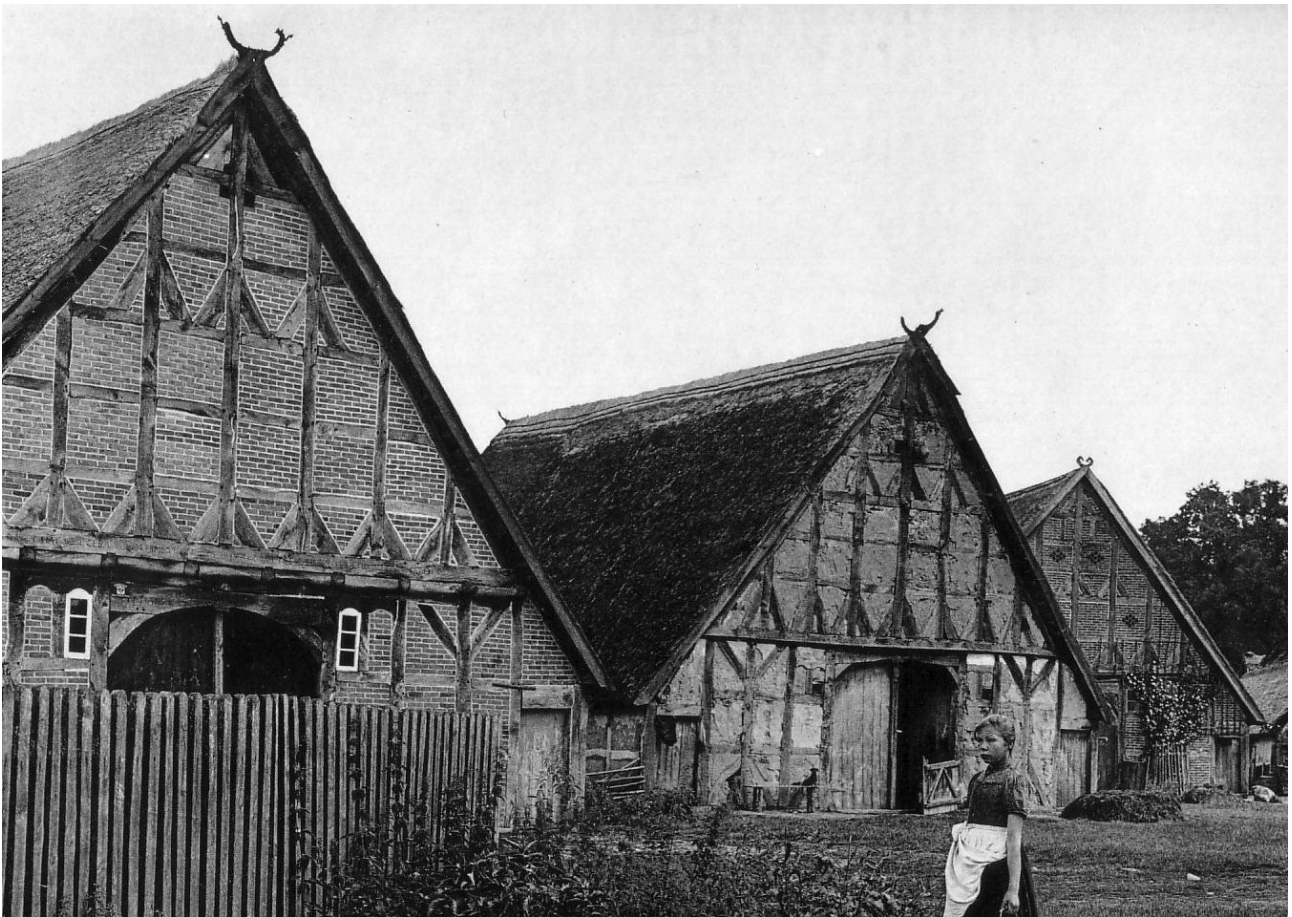
- Am Wirtschaftsgiebel fehlen Fußbänder im Erdgeschossbereich (vgl. Abb. 4). Die zwischenzeitig fehlenden Torkopfbänder wurden durch etwas zu zierliche Hölzer ersetzt, was das Gesamtbild ein wenig verzerrt. Bei den Fensteröffnungen beiderseits der Groot Döör wurde bedauerlicherweise nicht auf die klar belegten und prägenden Stichbögen geachtet (vgl. Abb.4). Abgesehen von diesen Schönheitsfehlern zeigt sich der Giebel im ursprünglichen Fachwerkbild. Die Inschrift ist in Antiqua verfasst und lautet: „IN GOTTES NAMEN BAUWICH DAS HAUS UND WEN GOTT WILL SO MUS ICH DARAUS UND WEM ERS GUNT DEM WIRD ERS GEBEN UND MIR NACH DIESEN“ (Hauptbalken); „EIN BESSER LEBEN HANS VICKE DEN 16 DECEMBR 1681“ (Torbalken, erste Zeile); „JOCHIM PETERS“ sowie „KOSTET HUNDERT DALER“ (Torbalken, zweite Zeile).

Abbildung 4: Die historische Aufnahme zeigt das Haus zwischen weiteren Gebäuden gleichen Alters, die inzwischen abgerissen wurden. (Foto: Dreesen, 1903).
