Dreiständerhaus von 1576 (i,d)

Siemen, 29476 Gusborn
Haus Nr. 5

Besichtigt: Dezember 2010/Januar 2011
Dendrobohrungen am 29.12.2010

Bericht: Knut Hose und Dirk Wübbenhorst

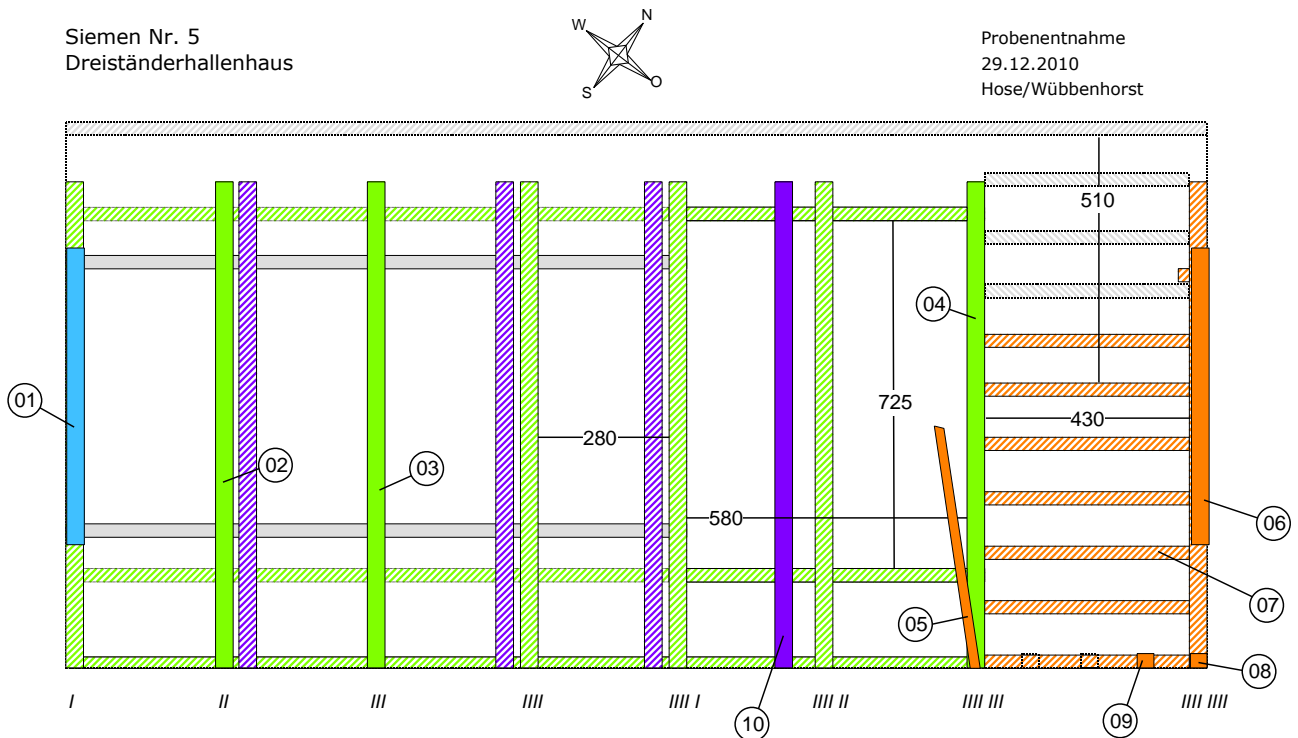
Abbildung 1: Vereinfachter Grundriss und Datierung der Bauabschnitte, blau: 1735+/-6, grün: 1575, orange: 1603 und violett 1506+/-1. Schraffiert dargestellt sind Hölzer, die nicht beprobt wurden, aber dem Gefüge nach offenbar zum gleichen Bauabschnitt gehören.

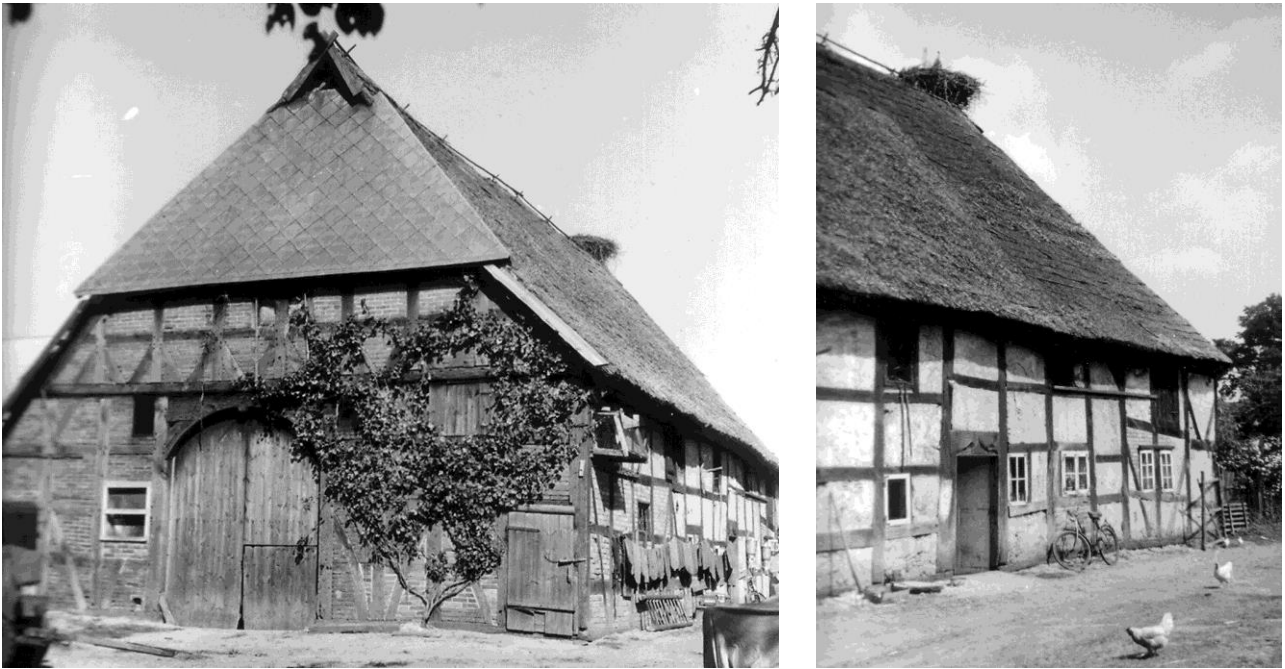
- Die Inschrift ist in Kertschrift/Antiqua verfasst und lautet: „DER SEGEN DES HERN MACHT REICH IM HIMMEL VND AVF ERDEN“, darunter: „JOCHEN FRAMSZ(H?) CATRINA WIENCKEN“ und in der dritten Zeile links: „DEN 16 MEY L(oder 1)775“ und rechts „ANNO 1576“. Sie ist stark verwittert, so dass über viele Jahre niemandem die beiden Jahreszahlen aufgefallen sind. Beide Torkopfbänder fehlen (vgl. Abb. 2a).

Abbildung 2: Zwei historische Fotos aus dem Archiv Bruno zu Jeddelloh (Museumsdorf Hösseringen; Datum der Aufnahmen unbekannt; vermutlich um 1960). (a) zeigt das Tor vor dem Entfernen der Kopfbänder, (b) die hohe Traufseite mit dem „Eselrücken“ als Türriegel am Beginn der Lucht.

- Die seitliche Eingangstür zur rechten Lucht weist als einen an Hallenhäusern des Wendlands singulären Befund einen sehr starken Riegel mit „Eselrücken“-Schnitzung auf (Abb. 2b).

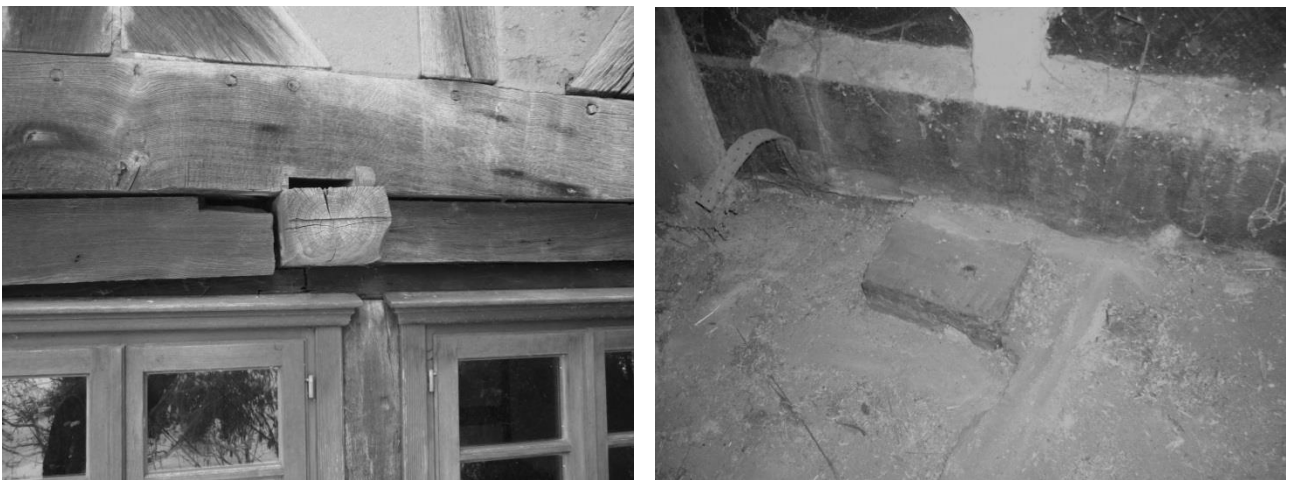
Abbildung 3: (a) Nachträglich eingebrachter Deckenbalken im Wohngiebel. Deutlich sichtbar ist die Ausnehmung in der darüber liegenden Wandschwelle, die beim Einbau des Balkens nicht berücksichtigt wurde, (b) Balkenstummel im Wohngiebel, Innenseite. Schwach erkennbar ist der rechts daneben liegende, später dort eingebaute Deckenbalken.

- Vor dem Giebel stehend erkennt man, dass die beiden ganz rechten Decken- (Stich-) Balken später aus Nadelholz eingefügt wurden (Abb. 3a). Von innen ist ersichtlich, dass der nächste Balken (dritter von rechts) neben einen noch vorhandenen Balkenstummel gelegt wurde.

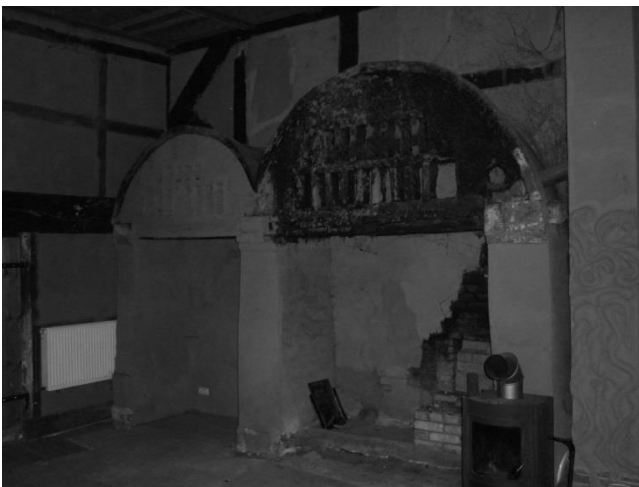
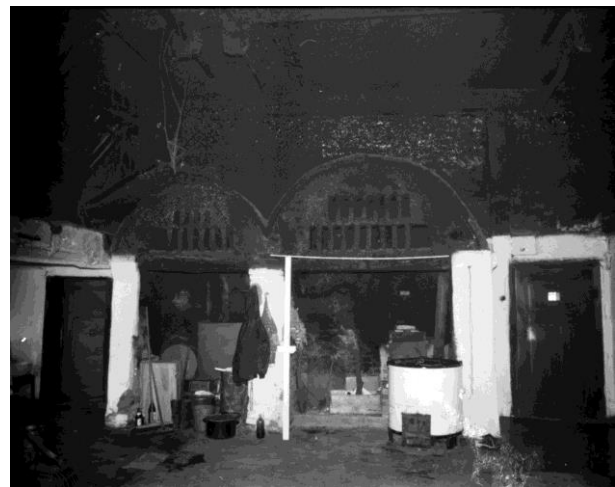
- Auch die Dielenseite der Herdwand ist schwarz, ebenso alle Balken der Diele sowie die Decke.
- Vor der Herdwand stehen zwei unterschiedlich große Schwibbögen.

Abbildung 4: (a) Doppelschwibbogen im Bereich des Flett, Zustand 2011, (b) Aufnahme der gleichen Situation aus dem Jahr 1972, Foto C.I. Johannsen.

- Zu einem späteren Zeitpunkt (vermutlich im 19. Jahrhundert) wurde das Herdfeuer (wieder) in das Flett verlegt, was noch heute durch die vorhandenen Schwibbögen klar belegt ist. Es ist anzunehmen, aber nicht zwingend, dass in diesem Zuge die Decke im Wohnteil geschlossen wurde. Die Ausbildung zweier Schwibbögen korrespondiert in der Regel mit zwei Stuben im Wohnteil (hier die eigentliche Stube und die nachträglich mit einer eingezogenen Decke versehene hohe Küche), wobei eine der beiden dann als Altenteilerstube anzusehen ist.

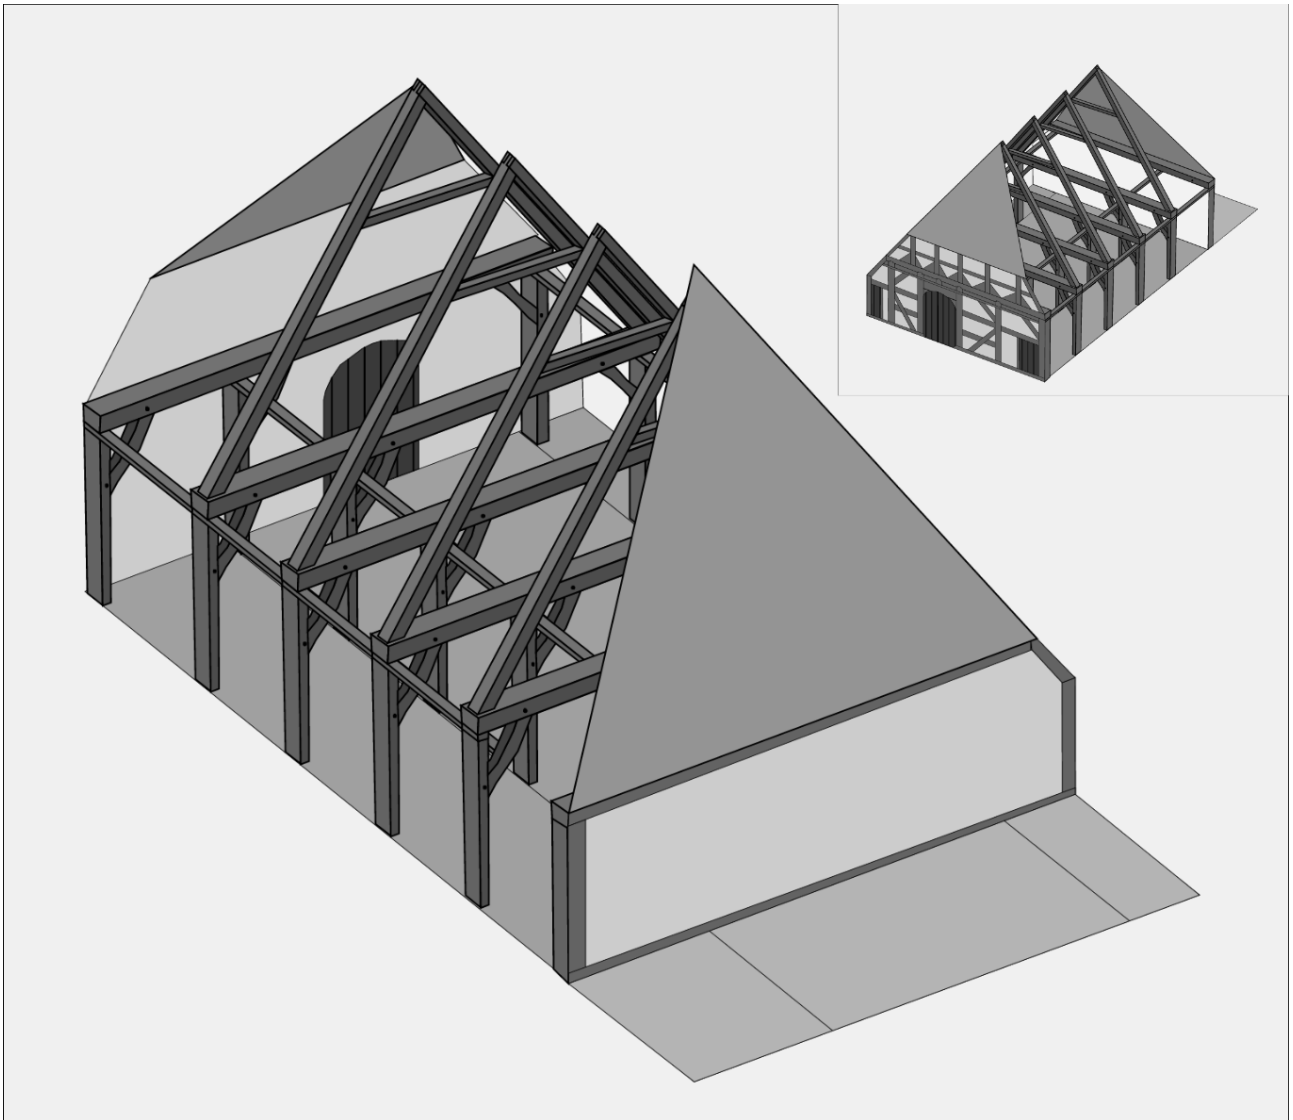
Abbildung 5: Baukörper von 1576. Das Haus verfügte nicht über einen eigentlichen Wohnteil. Ein Vollwalm am hinteren Giebel ist zu vermuten. Der rekonstruierte Wirtschaftsgiebel auf dem kleinen Bild ist in dieser Form hypothetisch und orientiert sich vor allem an ähnlich alten Vorbildern. Auch ein Steilgiebel ist denkbar.

- Der Wohnteil des Hauses ist etwas jünger als der Hauptteil des Gerüsts und wurde offenbar 1603 (oder 1604) angefügt. Bis dahin endete das Haus mit dem Flett (Abb. 5), das, selten für das Wendland, zwei voll ausgebildete Luchten aufweist. Dass der angefügte Wohnteil nicht einen vorigen Wohnteil ersetzte, zeigt die Ausbildung der „Herdwand“ als ehemalige Außenwand.

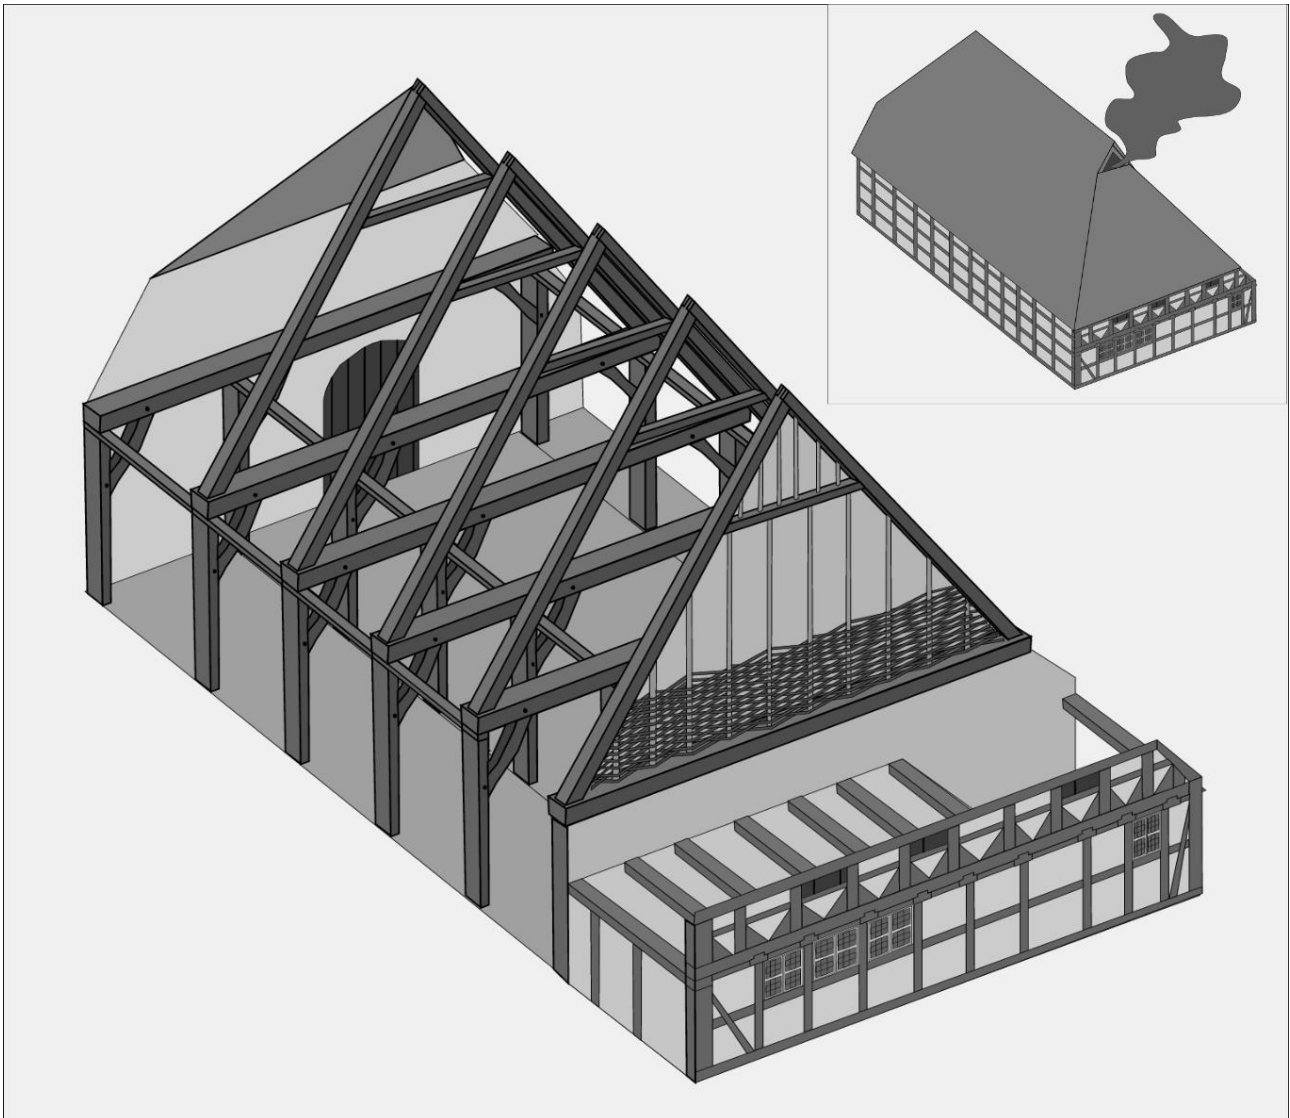
Abbildung 6: Rekonstruktion des Zustands nach 1604. Die von außen sichtbare Stockwerkszimmerung setzt sich nur in einem Teil des Anbaus fort und ermöglicht so einen bis zum First offenen Raum. Das sich anschließende Sparrenpaar war den Spuren am Holz nach komplett bis in die Spitze mit Staken, Geflecht und Lehm verschlossen, so dass als Rauchabzug ein Uhlenloch im Giebel anzunehmen ist (kleines Bild).

- Mit der Verlängerung des Hauses, knapp dreißig Jahre nach dem Bau, lag die Feuerstelle in eben diesem Anbau. Rekonstruierbar ist eine hohe Rauchküche auf der Nordwestseite in einer für das Wendland einmalig erfassten Bauweise: Während von außen eine durchgehende Stockwerkszimmerung vorgetäuscht wird, setzte sich diese im Inneren nur für die südöstliche Seite des Anbaus fort. Im daneben liegenden Bereich befanden sich an Stelle von drei Deckenbalken ursprünglich lediglich Balkenstummel, wodurch sich ein bis zum First offener Rauchraum ergab (Abb. 6). Die gleiche Bauweise ist für ein paar
