## Zweiständerhaus von 1690

Siemen, 29476 Gusborn  
Haus Nr. 3

Bericht: Knut Hose und Dirk Wübbenhorst

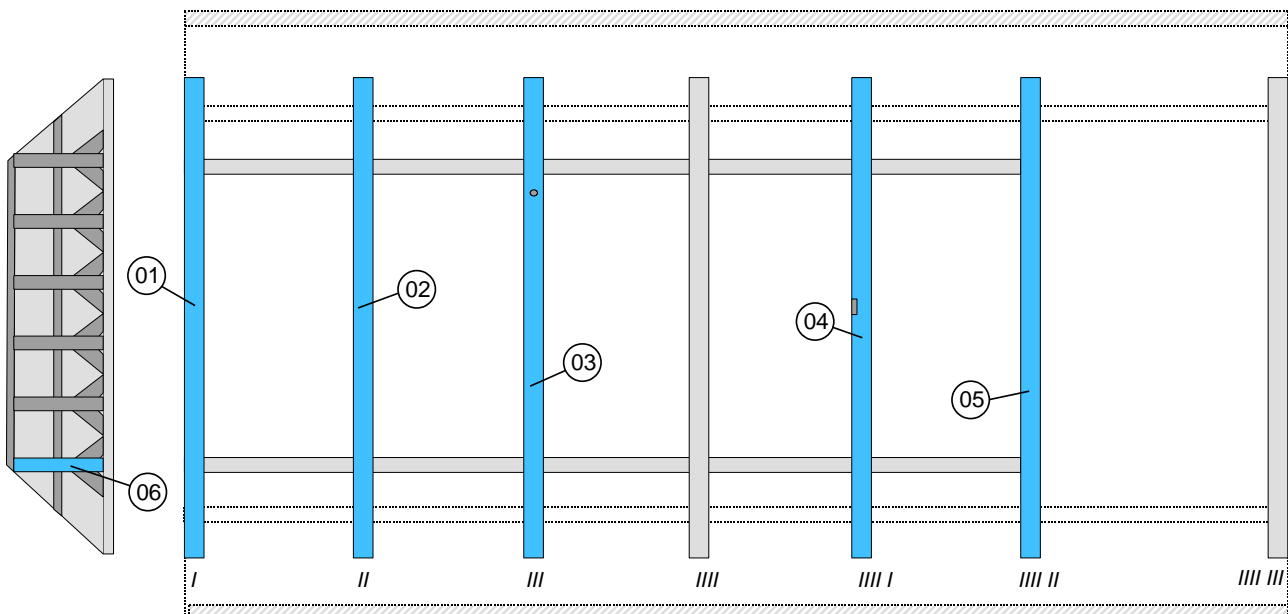
**Abbildung 1:** Vereinfachter Grundriss und Balkenlage. Alle Proben ergaben Fällzeiten von F/S 1689 bis H/W 1690 bzw. ungenauere zeitliche Bestimmungen um 1690.

- An der Unterseite des 3. Balkens findet sich auf der linken Dielenseite eine runde Ausnehmung mit etwa 10 cm Durchmesser und in der Mitte etwa einer Tiefe von 4 cm (Lage siehe Abb. 1).

- Die runde Ausnehmung am 3. Balken kann man als Aufnahme für einen Wendehal deuten. Der Ort dafür ist allerdings sehr ungewöhnlich. Auch hier ist eine nachträgliche Ausführung unwahrscheinlich, da in einem solchen Fall eher mit einer provisorischen, seitlich am Balken angebrachten oberen Aufnahme des senkrechten Schwenkholzes zu rechnen wäre.

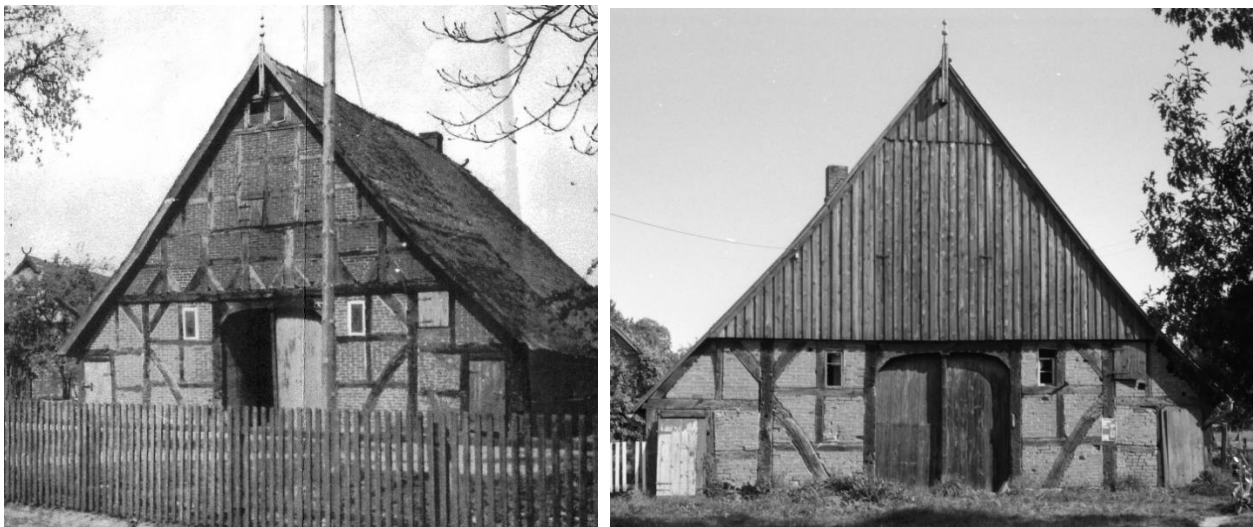
**Abbildung 2:** Zwei historische Fotos des Wirtschaftsgiebels. Auf dem linken Bild ist gut der Absatz zwischen altem Giebeltrapez und aufgesetzter Fachwerkwand erkennbar. Alter und Herkunft der linken Abbildung sind unbekannt. Das rechte Foto stammt von C.I. Johannsen aus dem Jahr 1972.

- Im Laufe der Jahre wurden eine ganze Reihe von Umbauten vorgenommen. Der Wohngiebel dürfte (wie bei im Grunde allen älteren Häusern des Landkreises auch) im 19. Jahrhundert umgestaltet worden sein. Diese Umbaumaßnahme wird mit dem Einbau einer durchgehenden Zwischendecke verbunden gewesen sein.
- Der ehemals vorhandene Halbwaln am Wirtschaftsgiebel wurde (vermutlich ebenfalls im 19. Jahrhundert) in einen Steilgiebel umgewandelt (vgl. Abb. 2).

- Der ursprünglich in Fachwerk ausgeführte EG-Teil des Wirtschaftsgiebels wurde im 20. Jahrhundert entfernt und durch eine massive Ausführung ersetzt. Die ursprüngliche Ansicht ist auf Abb. 2 zu erkennen.
- Vermutlich im gleichen Zuge wurden die Dielenwände nach innen versetzt in massiver Bauweise neu errichtet.
