## Zweiständerhaus von 1636 (d)

Göttien, 29482 Küsten  
Im Rundling 20

Bericht: Knut Hose und Dirk Wübbenhorst

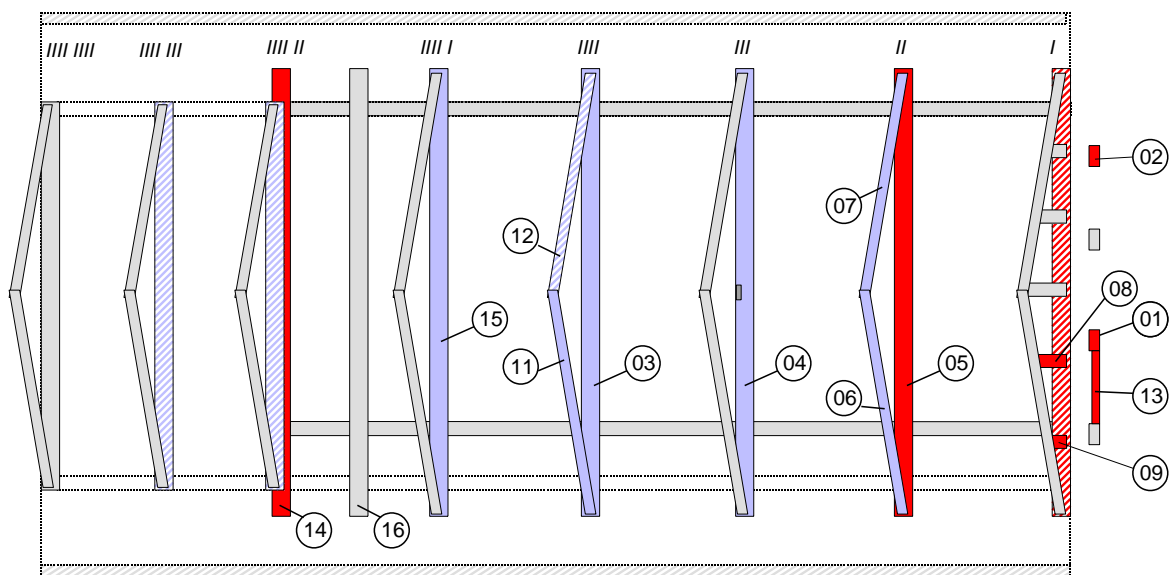
Ein Aufmaß des Hauses wurde nicht erstellt. Abbildung 1 gibt einen Überblick über die Ergebnisse der dendrochronologischen Untersuchungen.

**Abbildung 1:** Vereinfachter Grundriss und beprobte Hölzer. Rot: Bauphase 1636, blau: aus Wiederverwendung 1502. Schraffierte Hölzer gehören nach äußerlichen Merkmalen zu der jeweiligen Zeitschicht, es liegt jedoch keine Datierung vor.

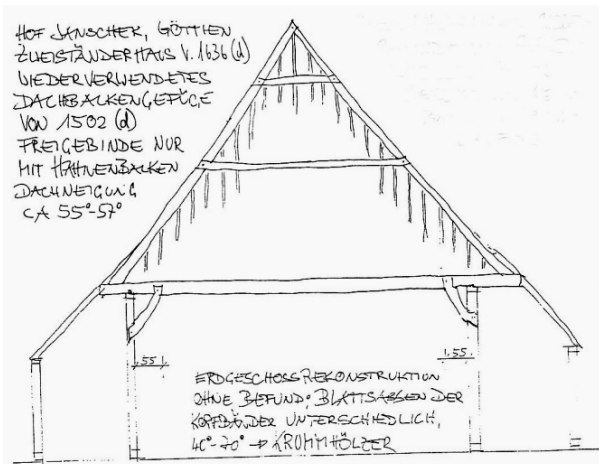
**Abbildung 5:** (a) Rekonstruktion des Gerüsts von 1502; Zeichnung: Knut Hose, (b) Mögliche Herdraumsituation im Haus von 1502, hypothetisch.

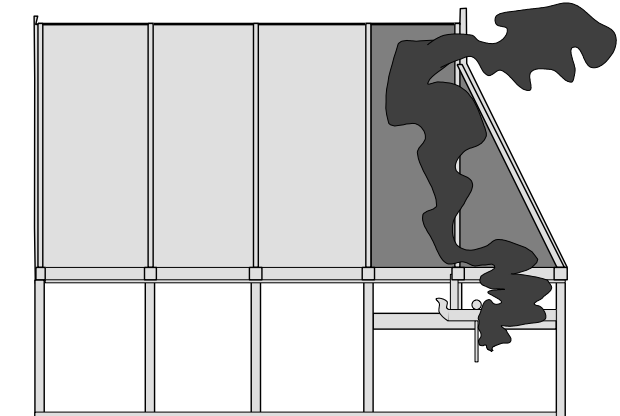
- Diese Innenwand ist als Abgrenzung des übrigen Dachraums gegen einen bis zum First offenen Raum zu sehen, in dem das Herdfeuer brannte (vgl. Abb. 5b).
