## Zweiständerhaus von 1611 (d)

Jameln, 29479 Jameln  
Im Rundling 11

Besichtigt März/April und Dezember 2005  
Dendrobohrungen am 29.03 und 07.04.2005

Bericht: Knut Hose und Dirk Wübbenhorst

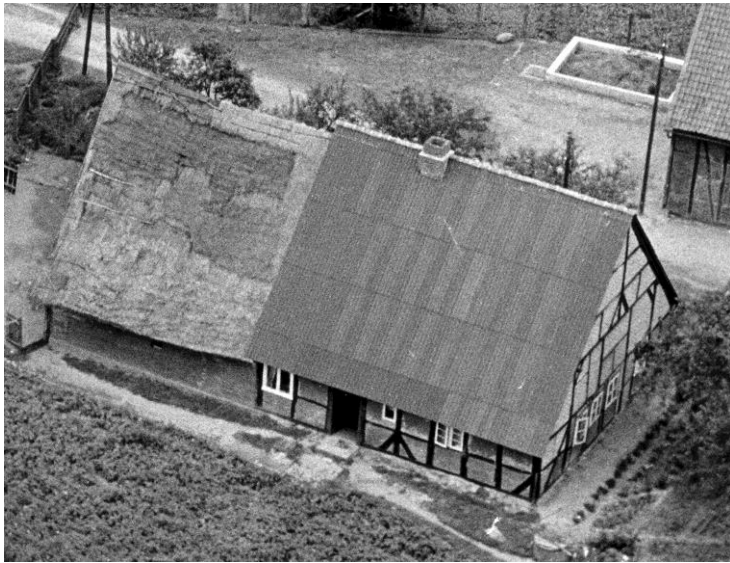
**Abbildung 3:** (a) Detail eines Luftbildes von 1956. Erkennbar ist unter anderem der Wohngiebel vor dem Ersetzen des Fachwerks im Erdgeschossbereich, (b) Rekonstruktion des Zustandes von 1956 auf der Grundlage des nebenstehenden Fotos. Erkennbar sind Doppelstiele zwischen den Fensteröffnungen und zwei verschiedene Deckenhöhen, ablesbar an den Balkenköpfen. Auch die konstruktive Einbindung ist unterschiedlich.

- Der Wohngiebel wurde im 20. Jahrhundert umfassend umgebaut, wobei das Fachwerk zu großen Teilen durch massives Mauerwerk ersetzt wurde. Der Zustand vor dem Umbau ist auf einem Luftbild von 1956 teilweise zu erkennen (Abb. 3) und war offenbar Ausgangspunkt für Eitzens Rekonstruktion (Abb. 2d).

- Abb. 3 lässt deutlich erkennen, dass der Giebel bereits vorher verändert worden war. Die Doppelstiele deuten auf einen Umbau im 19. Jahrhundert hin. Ganz ähnlich wie im „Hundert-Daler-Haus“ von 1681 sind sogar mindestens zwei Umbauphasen zu vermuten. Da diese mit einer Verlegung der Herdstelle in Verbindung stehen dürften, sind sie weiter unten beschrieben.

- Vermutlich um 1800 (eine Datierung wäre vermutlich anhand der Deckenbalken möglich) erfolgte der Einbau einer Eckstube mit daneben liegender Hoher Küche. Zwischen den Fenstern wurde das Fachwerk mit den zeittypischen Doppelstielen gestaltet und die Deckenbalken wurden in relativ aufwändiger Weise in Stockwerkszimmerung eingebunden. Später scheint auch bei diesem Haus die in der Nordseite des Wohnteils verbliebene hohe Küche mit einer Zwischendecke versehen worden zu sein. Dies geschah jedoch mit geringerem baulichen Aufwand, indem die Balken ohne Angleichung der Deckenhöhe einfach auf die vorhandenen Riegel aufgelegt wurden.

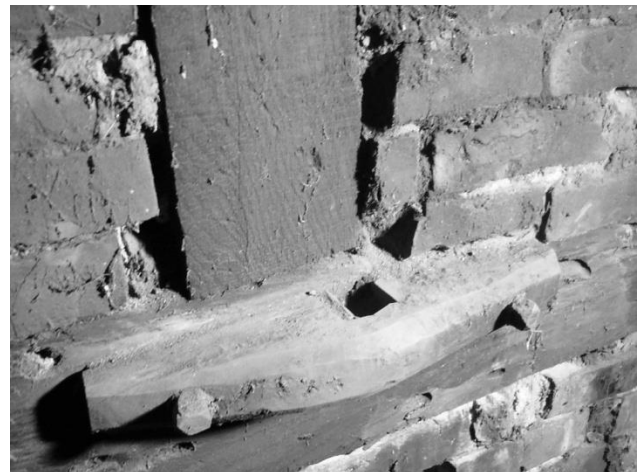
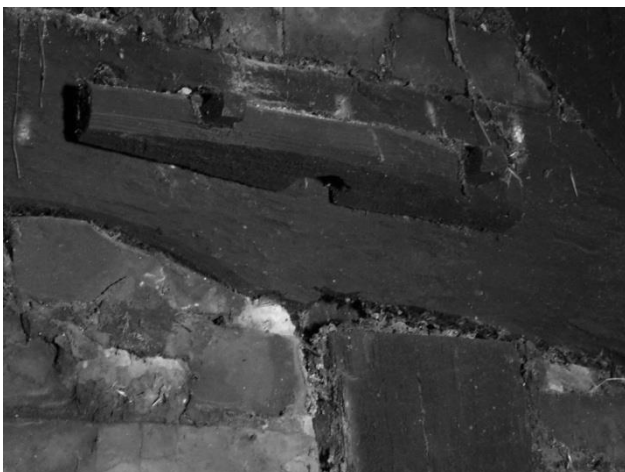
- Ein besonderes Merkmal sind die beiden ungewöhnlich großen, bogenförmig abgeschlossenen Öffnungen im oberen Bereich des Giebel dreiecks. Auf der Innenseite finden sich hier Reste ehemaliger Holzscharniere beiderseits der Öffnungen (Abb. 4). Ein in dieser Form bislang einmaliger Befund im Wendland.

**Abbildung 4:** (a) Reste der Aufnahmen ehemals vorhandener Klappen hinter den Öffnungen im oberen Teil des Wirtschaftsgiebels, (b) Untere Aufnahme mit Mulde, (c) Obere Aufnahme mit durchgehendem Loch, (d) Rekonstruktion.

ehemalige Rauchöffnungen dar (Abb. 4). Der Rauch zog von der hohen Küche aus durch Öffnungen im Pomösversprung über den Dachboden und konnte dort entweichen (Abb. 5a). Vergleichbare Öffnungen finden sich an einer ganzen Reihe von älteren Häusern. Klappen zum Verschließen der Öffnungen (Abb. 4a-d) konnten bislang aber noch nirgendwo sonst nachgewiesen werden.

Einen einmaligen Befund stellen die klar rekonstruierbaren Klappen hinter den Öffnungen im Firstbereich des Wirtschaftsgiebels dar. Im Zusammenhang mit den sehr stark verrußten Sparren im Dachwerk belegen sie die Rauchführung über den Dachraum.

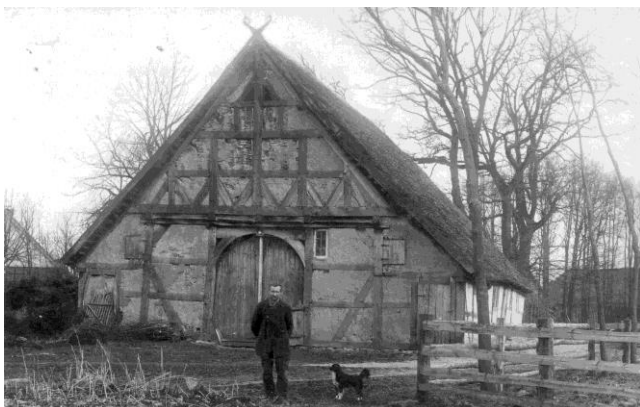
**Abbildung 6:** Nachbarhaus aus Jameln, das in den 1950er Jahren abgerissen wurde (a) Fotografie um 1910 (b) Zeichnung von G.Eitzen

- Das Hauptgerüst stammt aus dem Jahr 1611. Bis in die fünfziger Jahre des zwanzigsten Jahrhunderts stand auf dem rechts benachbarten Grundstück ein ähnliches Gebäude, das fotografisch und durch eine Rekonstruktionszeichnung des Wirtschaftsgiebels von Gerhard Eitzen belegt ist (Abb. 6).
