# Restaurierungsbericht

Schablonen-Gestaltung in zwei Räumen im  
Vierständer Hallenhaus um 1799

Zargleben Nr. 2  
29487 Zargleben / Kreis Lüchow-Dannenberg

Juli 2014

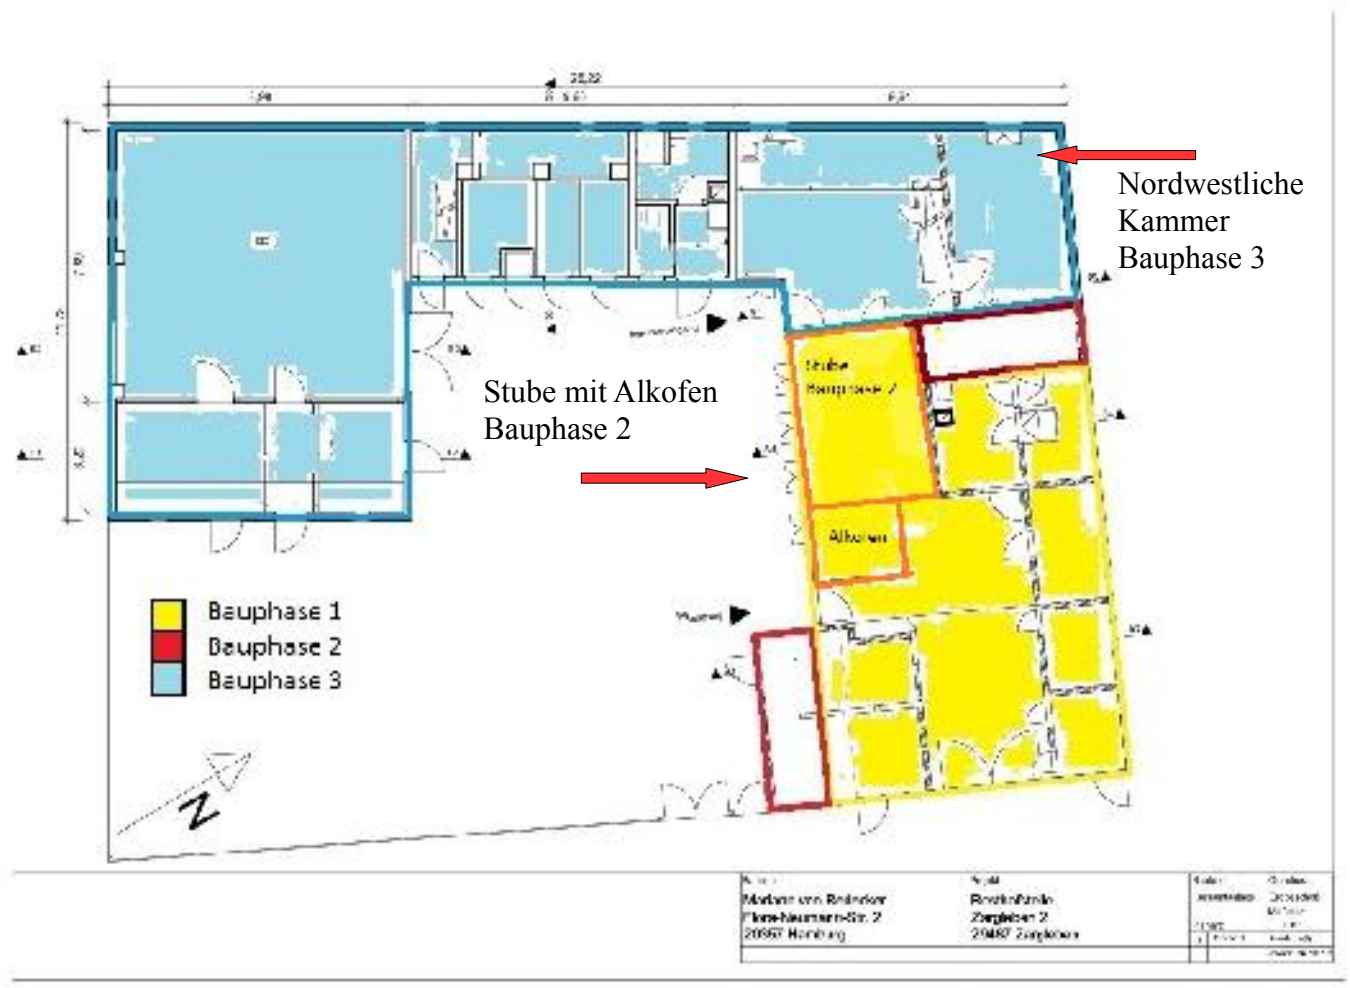
Grundriss der Bauphasen

Bauphase 1 1799  
 Bauphase 2 Zweite Hälfte des 19. Jahrh.  
 Bauphase 3 Nach 1908

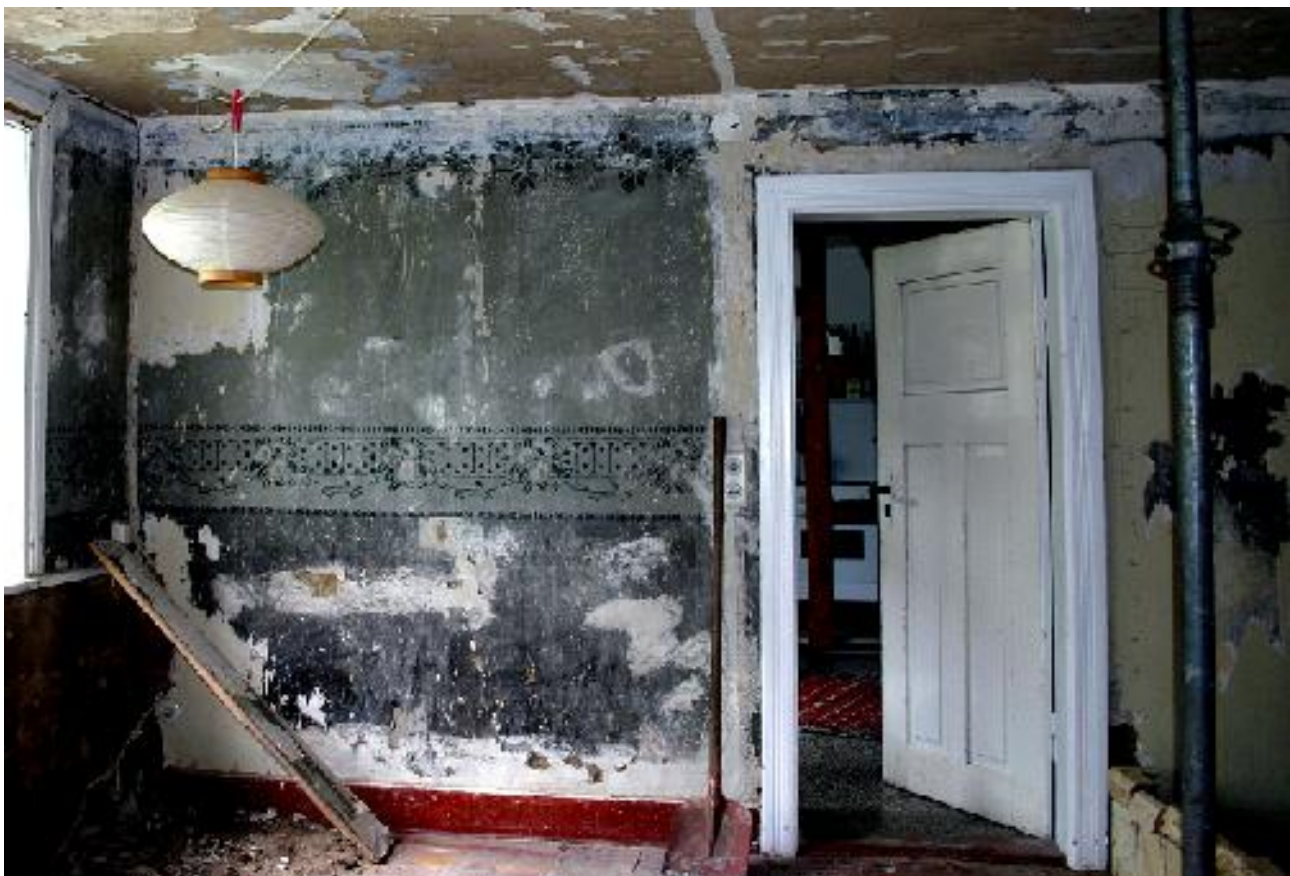
### Südliche Stube

Bauphase 2 Farbfasung 3  
Lehmputz

Schablonenmalerei auf Ölbasis.

Zustand vor der Restaurierung nach Abnahme  
der neuzeitlichen Tapeten

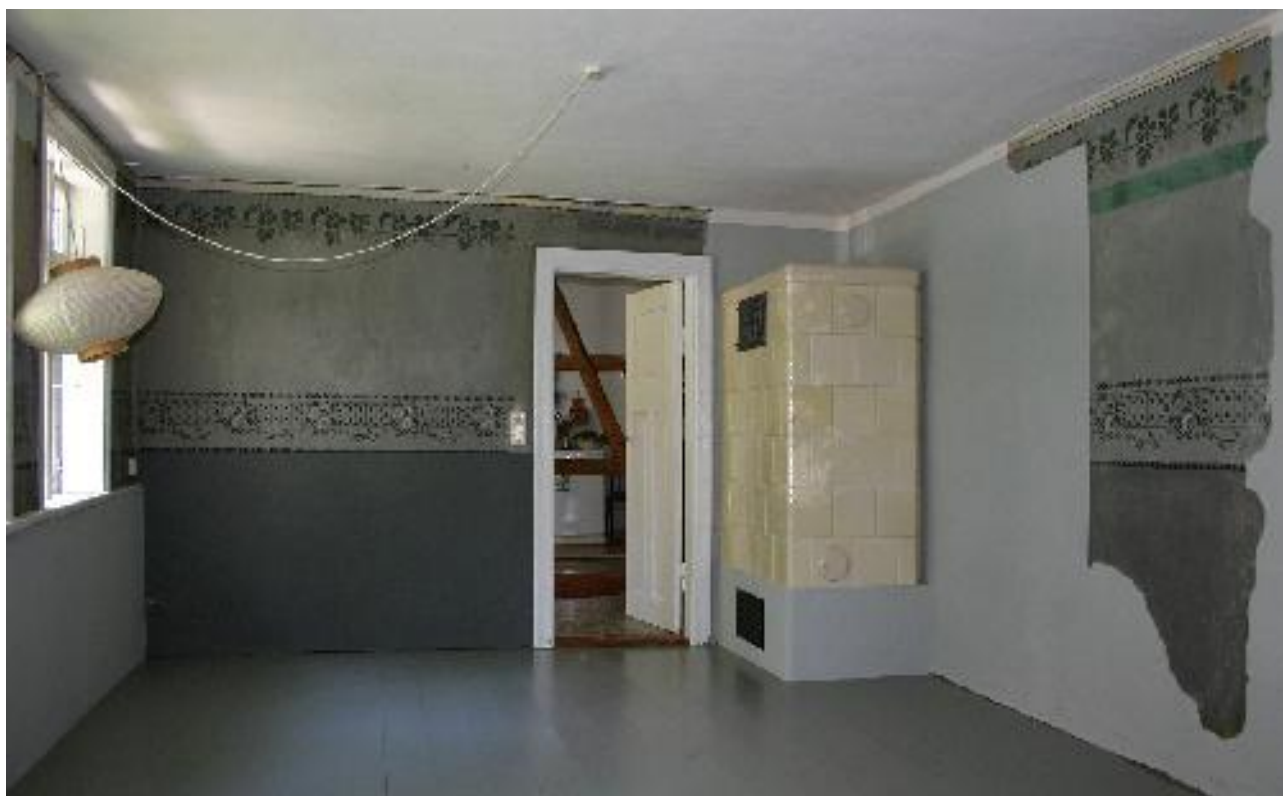
### Südliche Stube

Bauphase 2 Farbfasung 3  
Lehmputz

Schablonenmalerei auf Ölbasis.

Endzustand:

Die originale Wandgestaltung wurde gereinigt und retuschiert. Die Decke Hell gestrichen, die restliche Wandfläche farblich in heller Innendisperion dazu eingestimmt.

Die Decke erhielt ein Armierungsgewebe. Die restlichen Wandflächen ergaben eine angleichend hellere Tüchung in atmungsaktiver Innendispersionsfarbe; diese wurde gewählt, da eine Rekonstruktion in Ölfarbe nachdunkelt. Diese Fassung 3 wurde mit entspanntem Wasser gereinigt, große Schadstellen gekittet, Putzfehlstellen mit Lehmputz ergänzt und störende Partien mit Innendispersionsfarbe retuschiert.

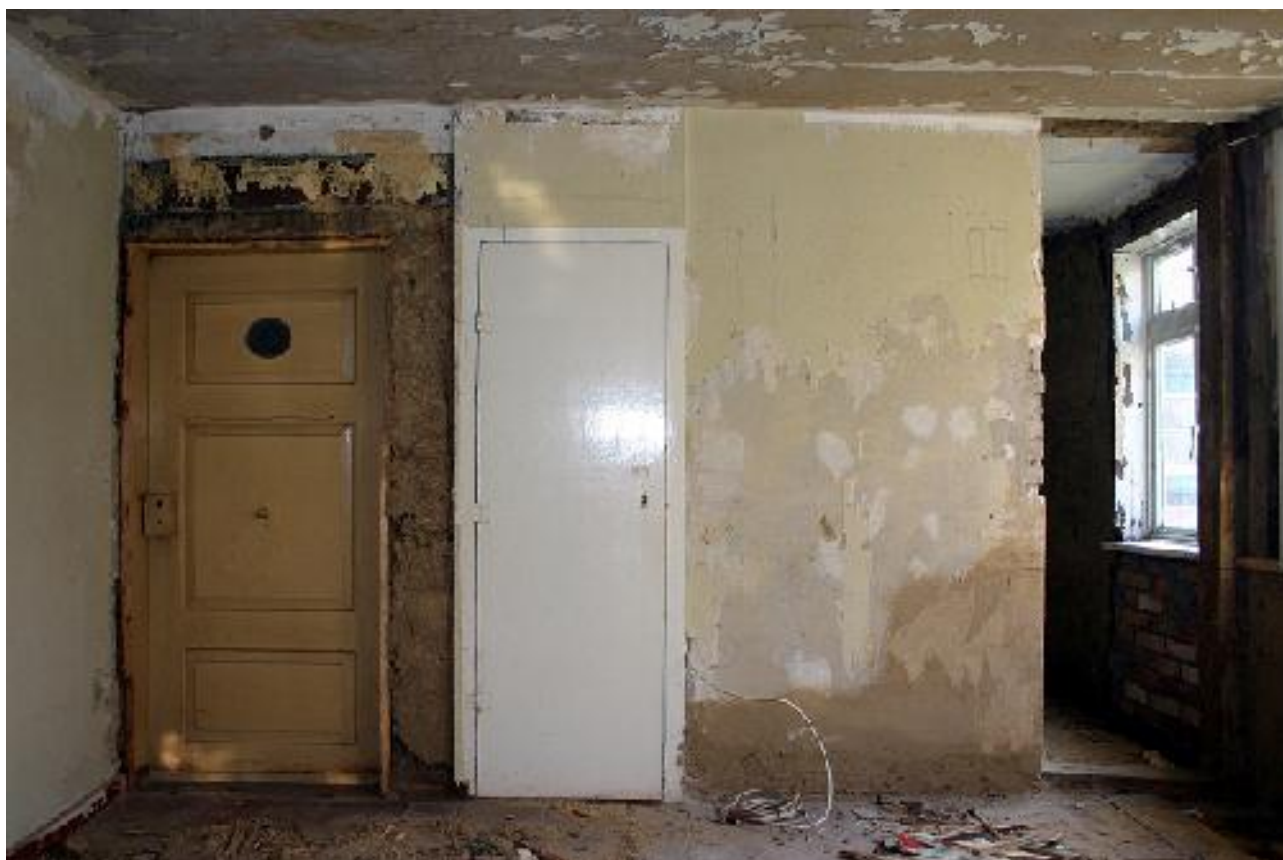
### Südliche Stube

Bauphase 2 : neuzeitliche Wand mit Tür zur Diele, vor der Restaurierung.

Über der Tür zur Diele Reste einer Schablonenmalerei der Bauphase 3

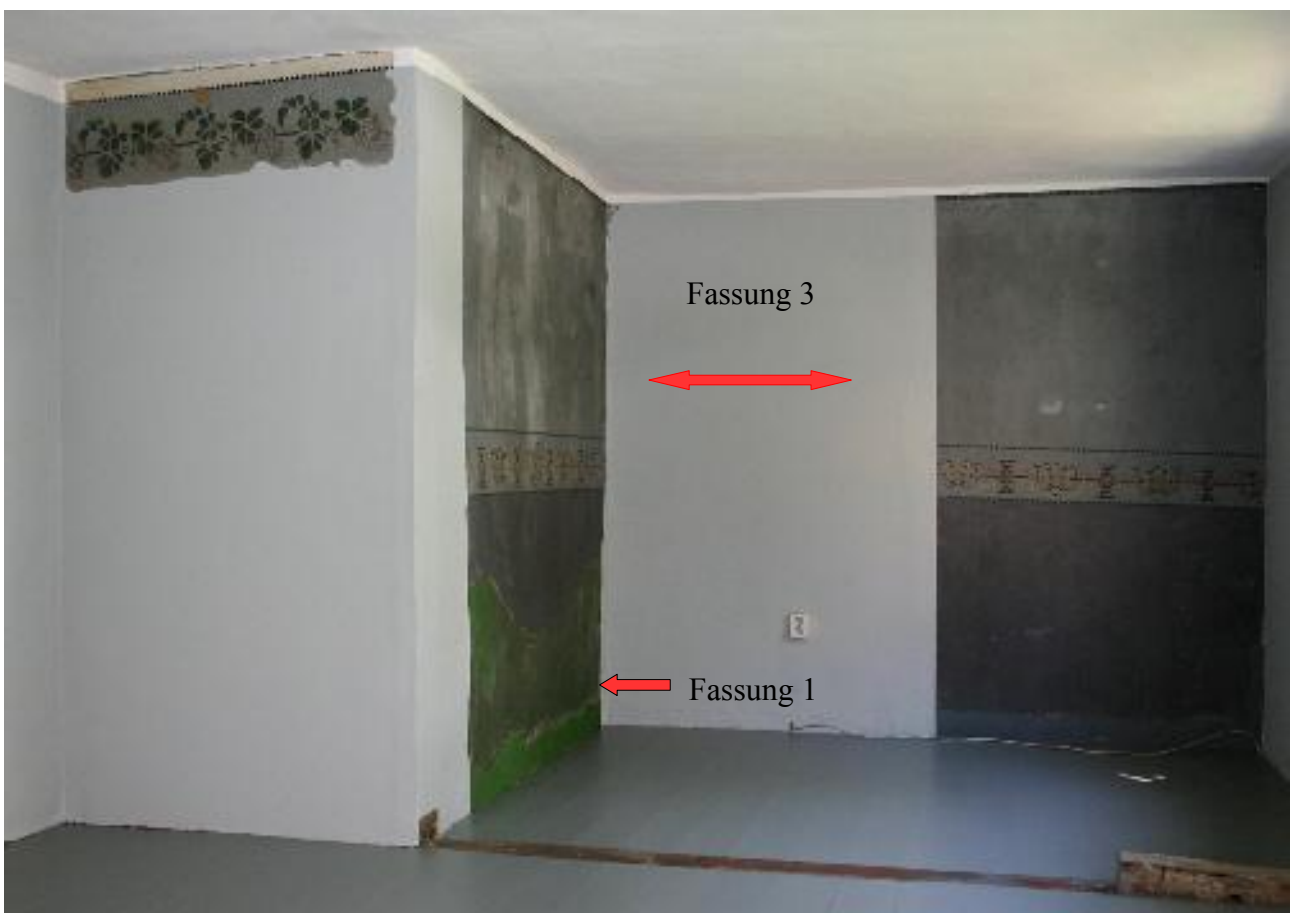
### Südliche Stube

Bauphase 2 Farbfassung 3  
Lehmputz

Schablonenmalerei auf Ölbasis über der  
ehemaligen Türe zur Diele und in der  
Alkofenkammer

Endzustand:

Die originale Wandgestaltung wurde gereinigt  
und retuschiert. Die Decke hell gestrichen, die  
restliche Wandfläche farblich heller dazu  
eingestimmt., die Türe zur Diele entfernt.

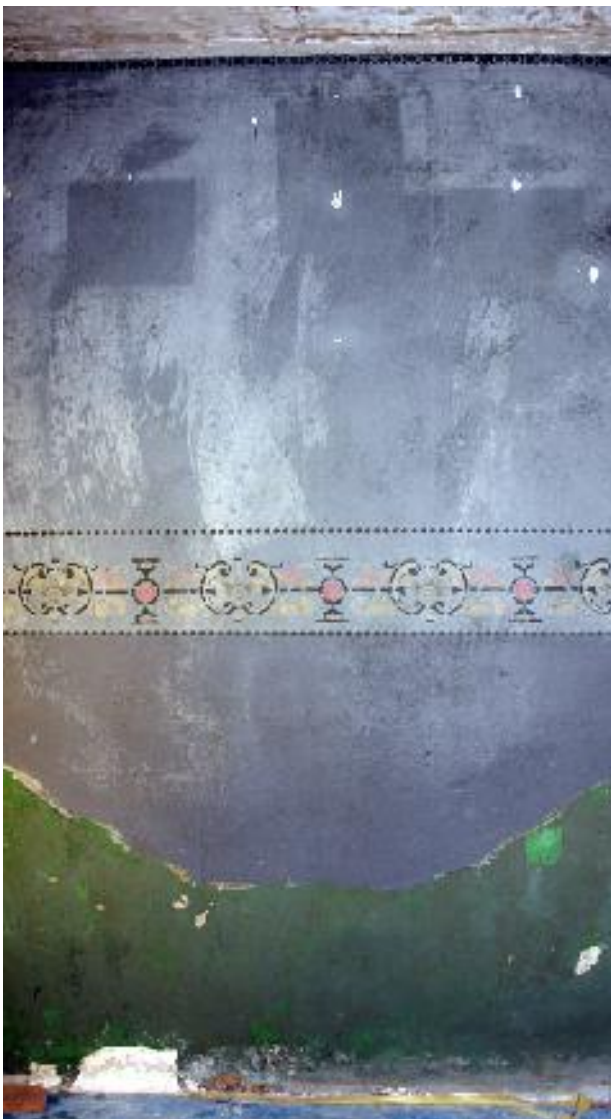
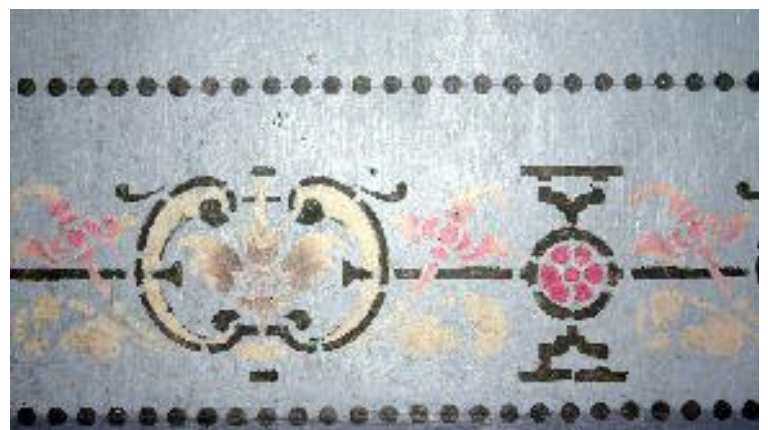
### Südliche Stube

Bauphase 2 Farbfassung 3  
Lehmputz

Schablonenmalerei auf Ölbasis.

Detail in der Aalkofenkammer nach der  
Reinigung.

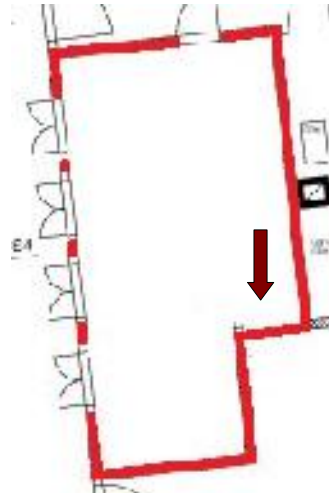
Südliche Stube

Bauphase 2  
Lehmputz

Detail über der Türe zur Diele vor der  
Restaurierung.

Schablonenmalerei auf Ölbasis, darüber eine  
Schablonengestaltung der Fassung 4

Fassung 3

Fassung 4

neuzeitliche Tapetenreste

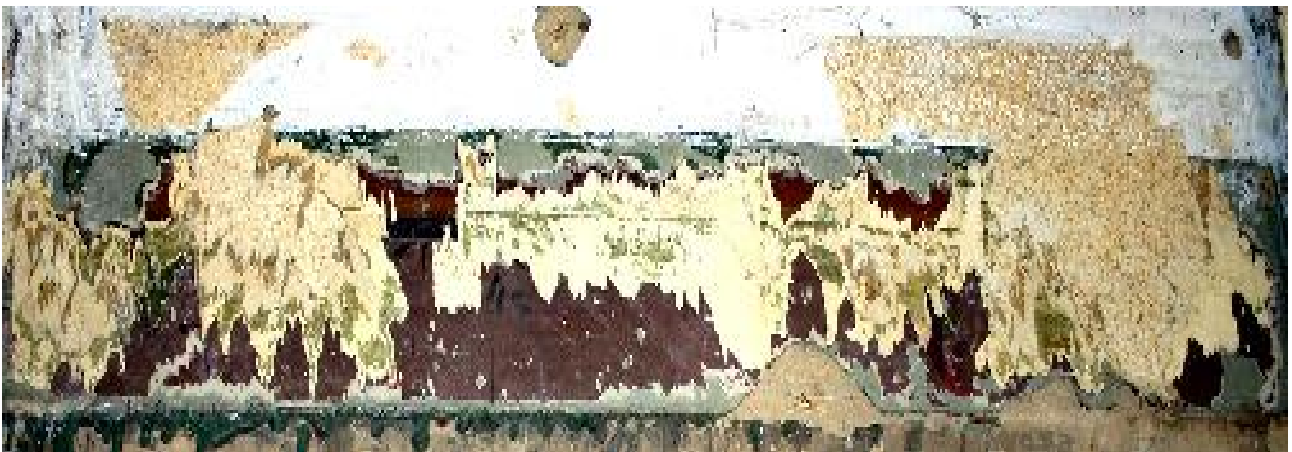
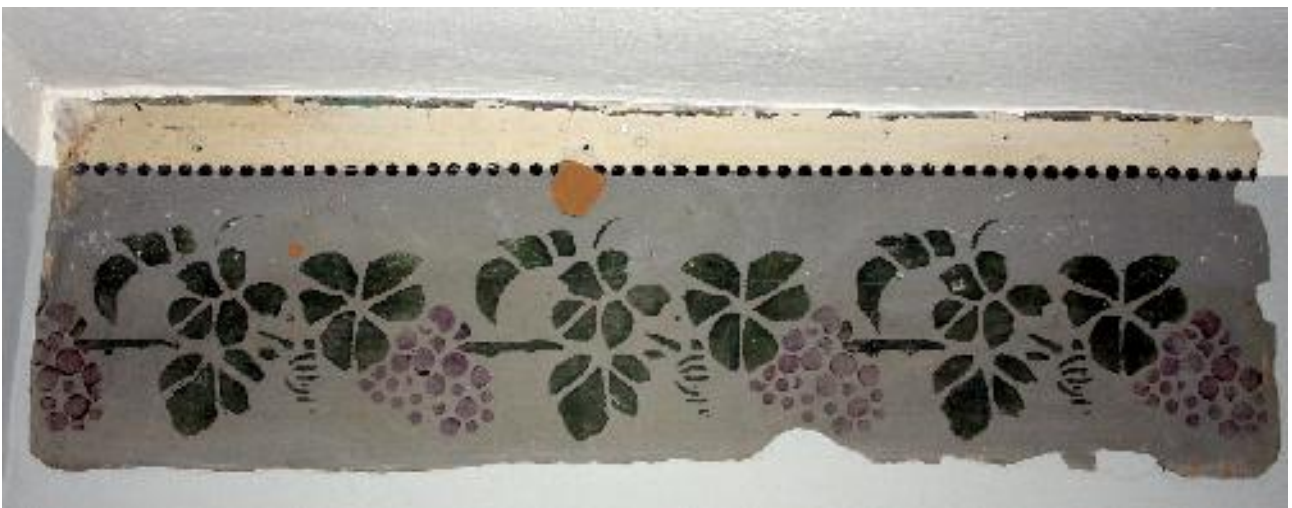
### Südliche Stube

Bauphase 2 Farbfassung 3  
Lehmputz

Detail über der Türe zu Diele vor und nach der  
Restaurierung der Fassung 3 .

Schablonenmalerei auf Ölbasis der Fassung 3,  
darüber eine Schablonengestaltung der  
Fassung 4

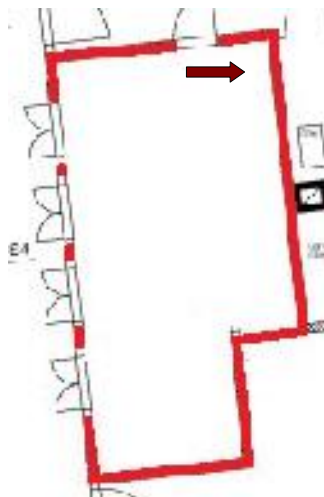
Südliche Stube

Bauphase 2 Farbfasung 3  
Lehmputz

Schablonenmalerei auf Ölbasis.  
Detail über der ehemaligen Türe zum  
nördlichen Nebenraum.

Vor der Putzannahme

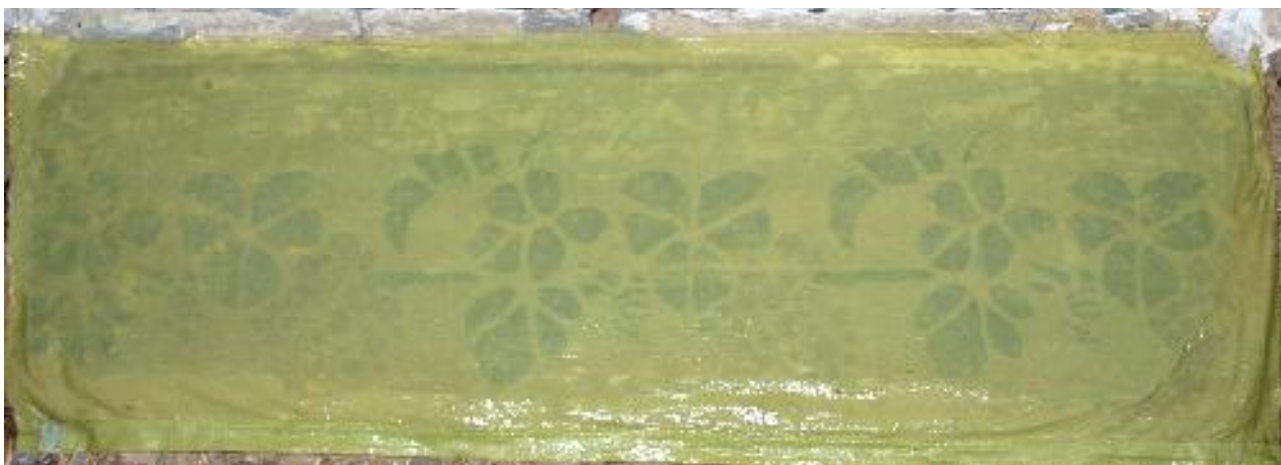
Sicherungsklebung mit Knochenleim für die Putzabnahme

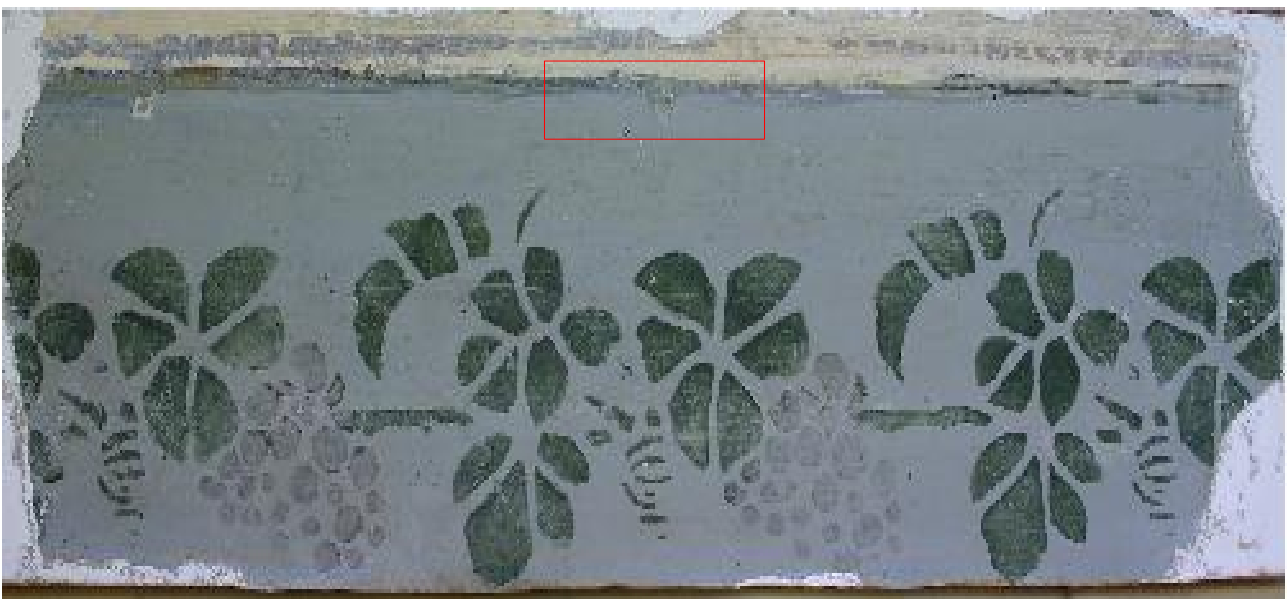
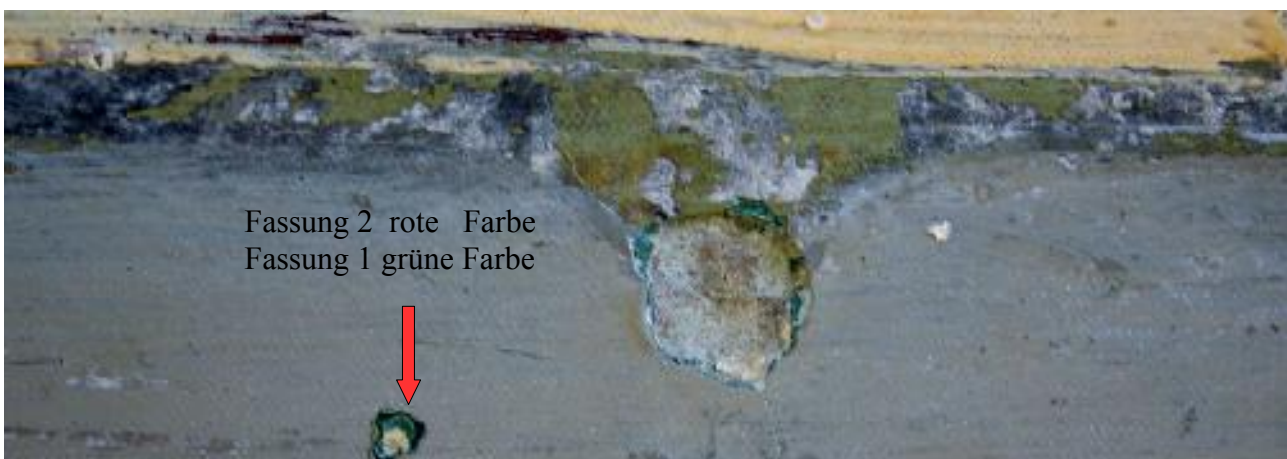
Südliche Stube

Bauphase 2 Farbfassung 3  
Lehmputz

Schablonenmalerei auf Ölbasis.

Abgenommenes Putzstück mit Fassung 1, 2, 3  
nach der Restaurierung.

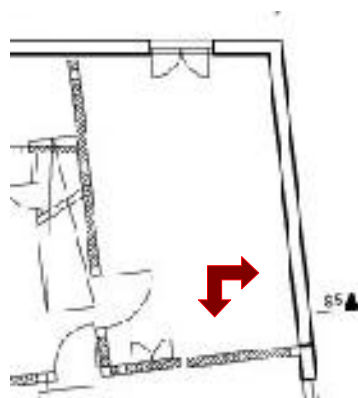
Nord-westliche Kammer

Bauphase 3 Farbfassung 1

Schablonenmalerei in Kalkkaseintechnik  
vor der Restaurierung, Rekonstruktion.

Die Farbgestaltung der Wandflächen ergab eine Rekonstruktion mit atmungsaktiver Innendispersionsfarbe in Lasurtechnik

Ein Teilstück wurde in Originalbestand sichtbar gelassen.

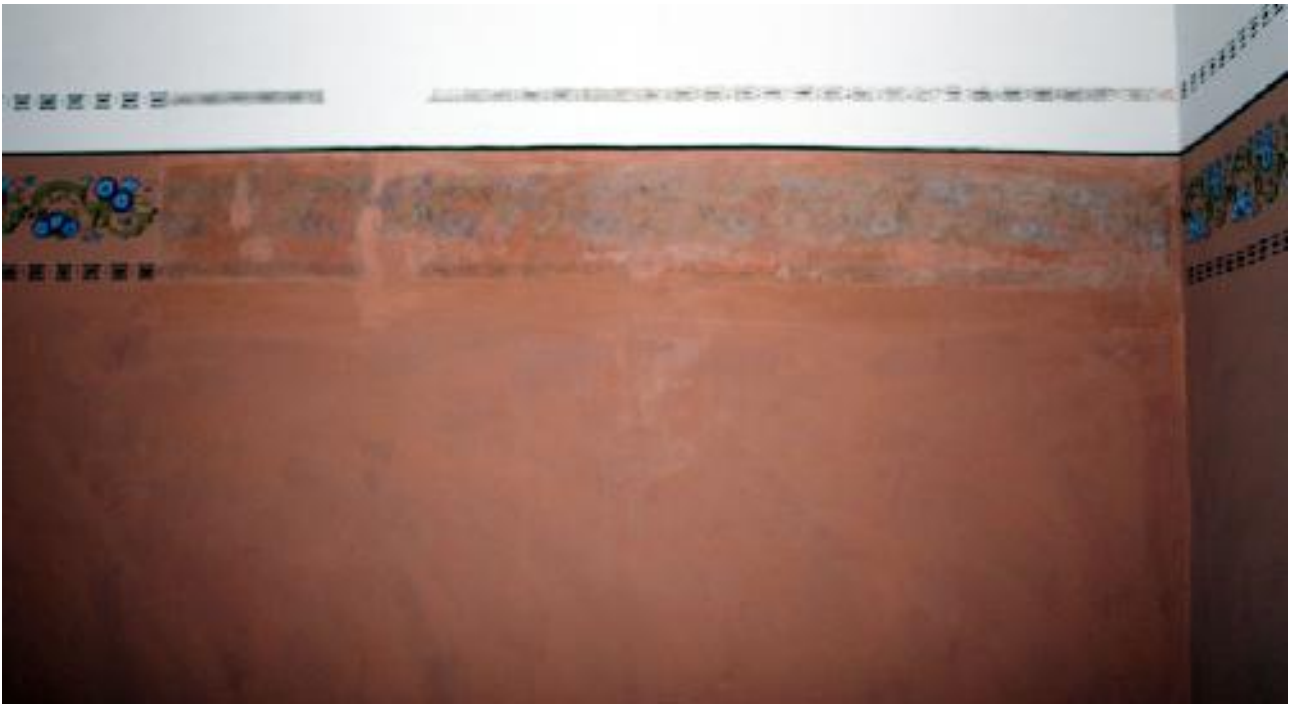
<p>Nord-westliche Kammer</p> <p>Bauphase 3 Farbfasung 1</p> <p>Schablonenmalerei in Kalkaseintechnik nach der Restaurierung, Rekonstruktion mit atmungsaktiver Innendispersionsfarbe. Ein Detail wurde ohne Retusche bzw. Rekonstruktion sichtbar gelassen.</p>	
---	--

Die Innendispersionsfarbe wurde ausgewählt weil die Rekonstruktion mit Kalk - farbe auf dem vorhandenem Untergrund eventuell zu Farboberflächenspannung geführt hätte.

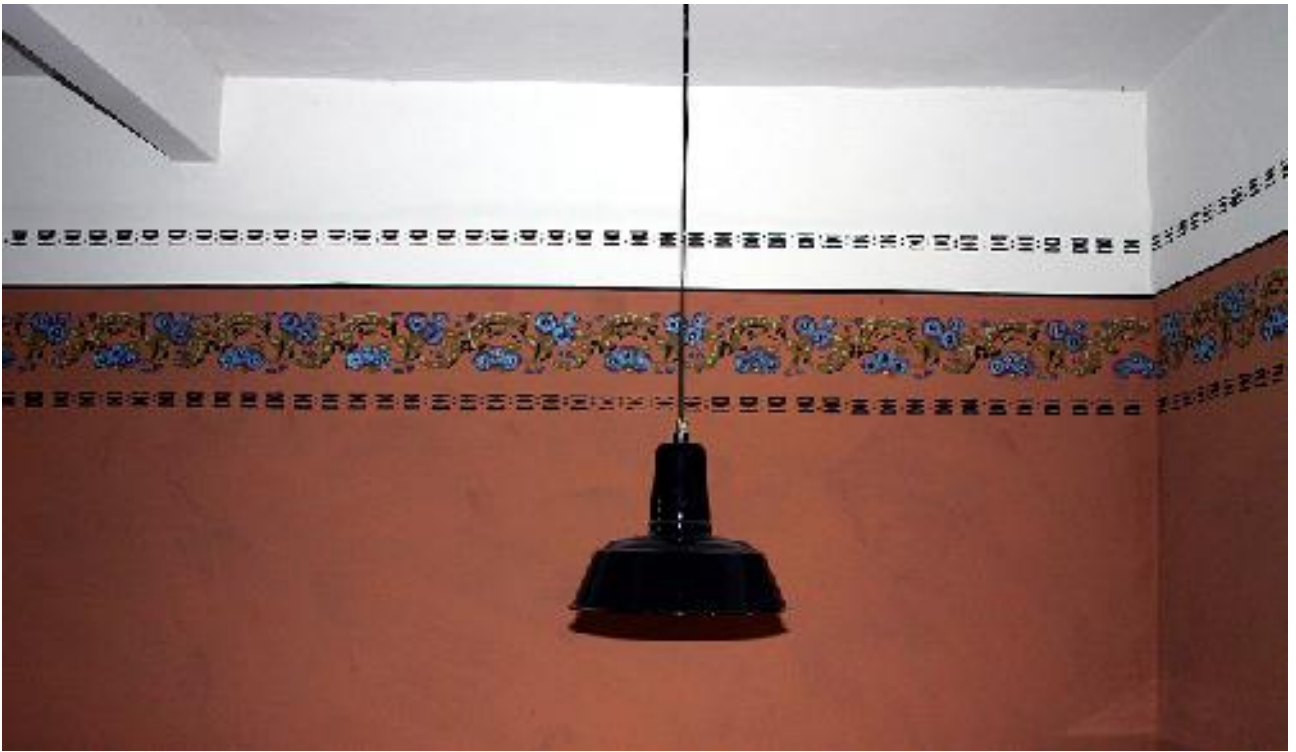
<p>Nord-westliche Kammer</p> <p>Bauphase 3 Farbfasung 1</p> <p>Schablonenmalerei in Kalkkaseintechnik nach der Restaurierung, Rekonstruktion mit atmungsaktiver Innendispersionsfarbe.</p>	
--	--
