Restaurierungsbericht

Schablonen-Gestaltung in zwei Räumen im
Vierständer Hallenhaus um 1799

Zargleben Nr. 2
29487 Zargleben / Kreis Lüchow-Dannenberg

Juli 2014

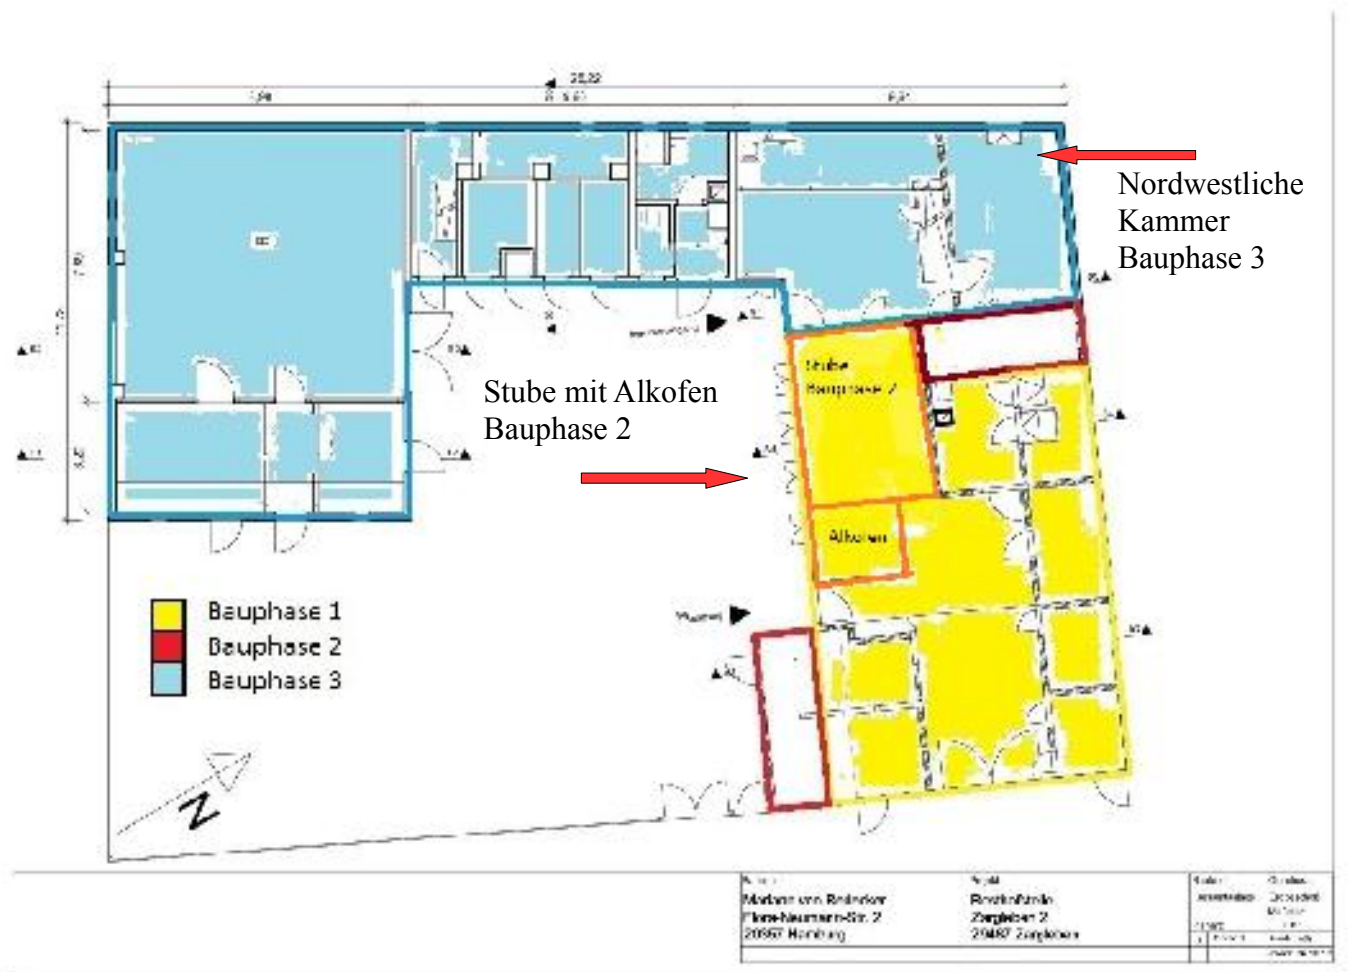
Grundriss der Bauphasen

Bauphase 1 1799
 Bauphase 2 Zweite Hälfte des 19. Jahrh.
 Bauphase 3 Nach 1908

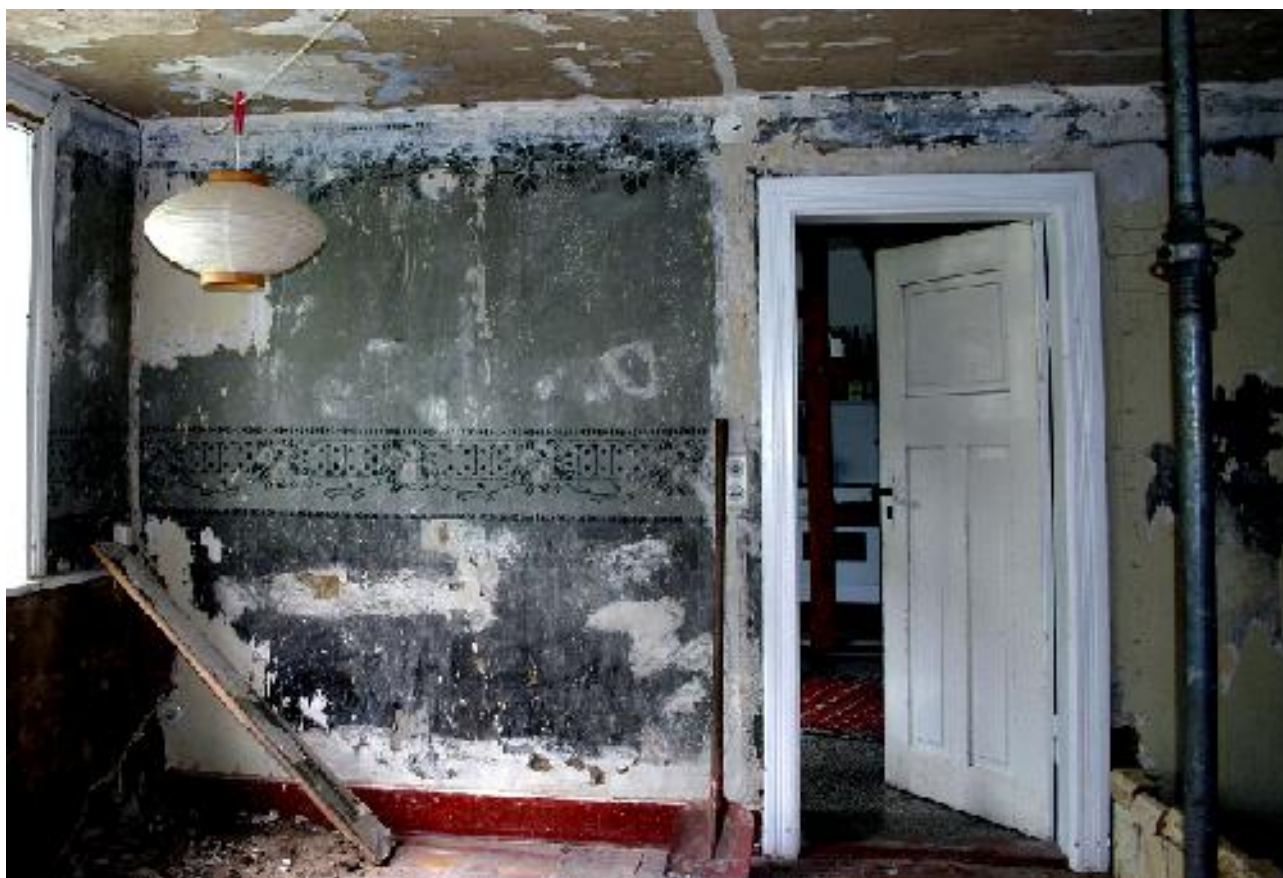
Südliche Stube

Bauphase 2 Farbfasung 3
Lehmputz

Schablonenmalerei auf Ölbasis.

Zustand vor der Restaurierung nach Abnahme
der neuzeitlichen Tapeten

Die Decke erhielt ein Armierungsgewebe. Die restlichen Wandflächen ergaben eine angleichend hellere Tünchung in atmungsaktiver Innendispersionsfarbe; diese wurde gewählt, da eine Rekonstruktion in Ölfarbe nachdunkelt. Diese Fassung 3 wurde mit entspanntem Wasser gereinigt, große Schadstellen gekittet, Putzfehlstellen mit Lehmputz ergänzt und störende Partien mit Innendispersionsfarbe retuschiert.

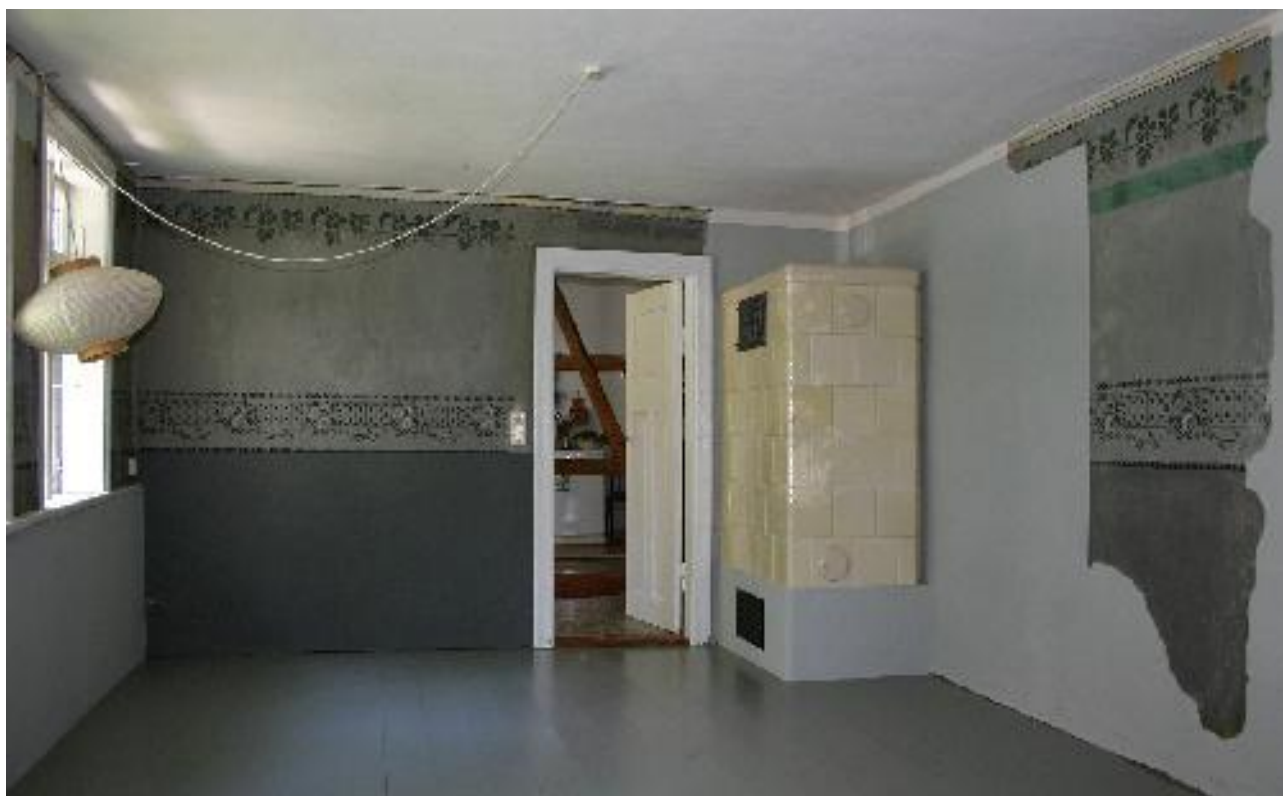
Südliche Stube

Bauphase 2 Farbfassung 3
Lehmputz

Schablonenmalerei auf Ölbasis.

Endzustand:

Die originale Wandgestaltung wurde gereinigt und retuschiert. Die Decke Hell gestrichen, die restliche Wandfläche farblich in heller Innendisperion dazu eingestimmt.

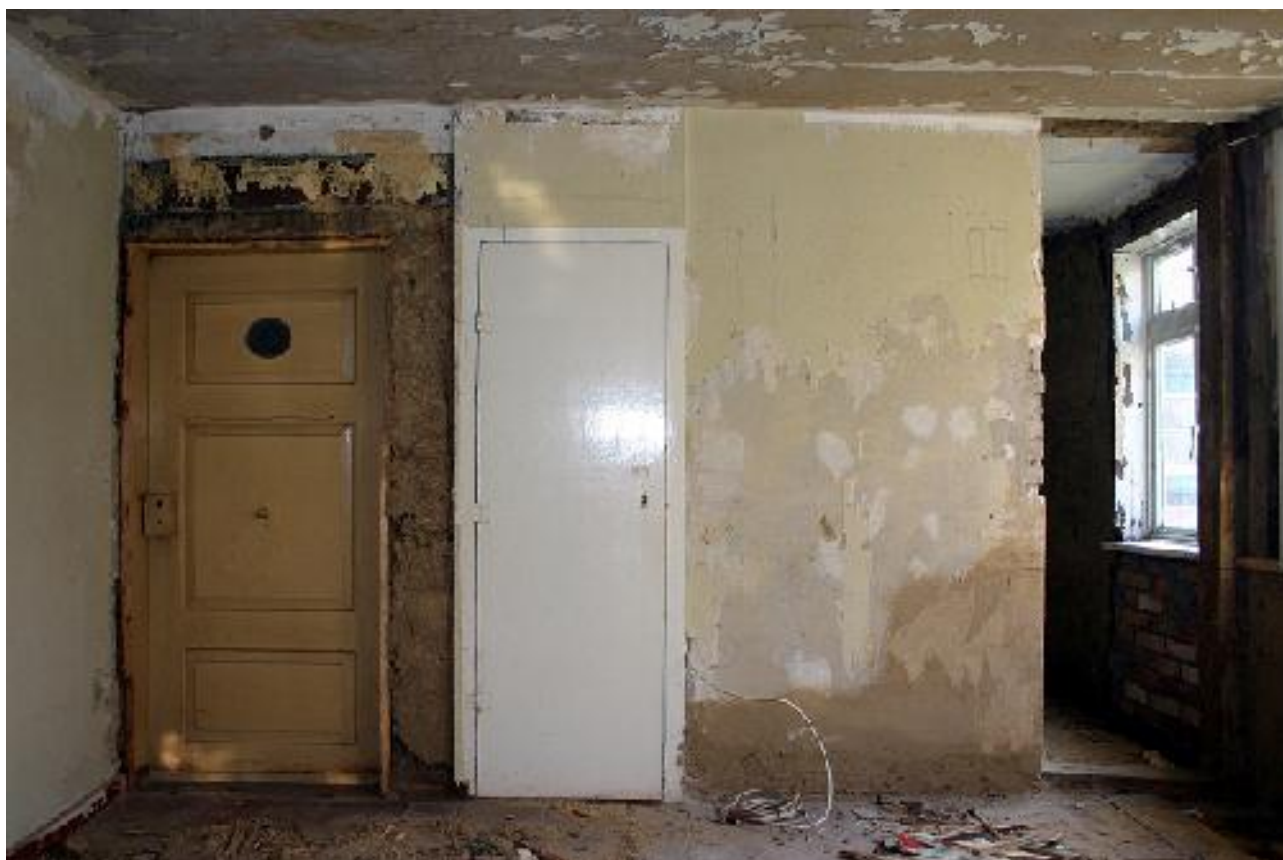
Südliche Stube

Bauphase 2 : neuzeitliche Wand mit Tür zur Diele, vor der Restaurierung.

Über der Tür zur Diele Reste einer Schablonenmalerei der Bauphase 3

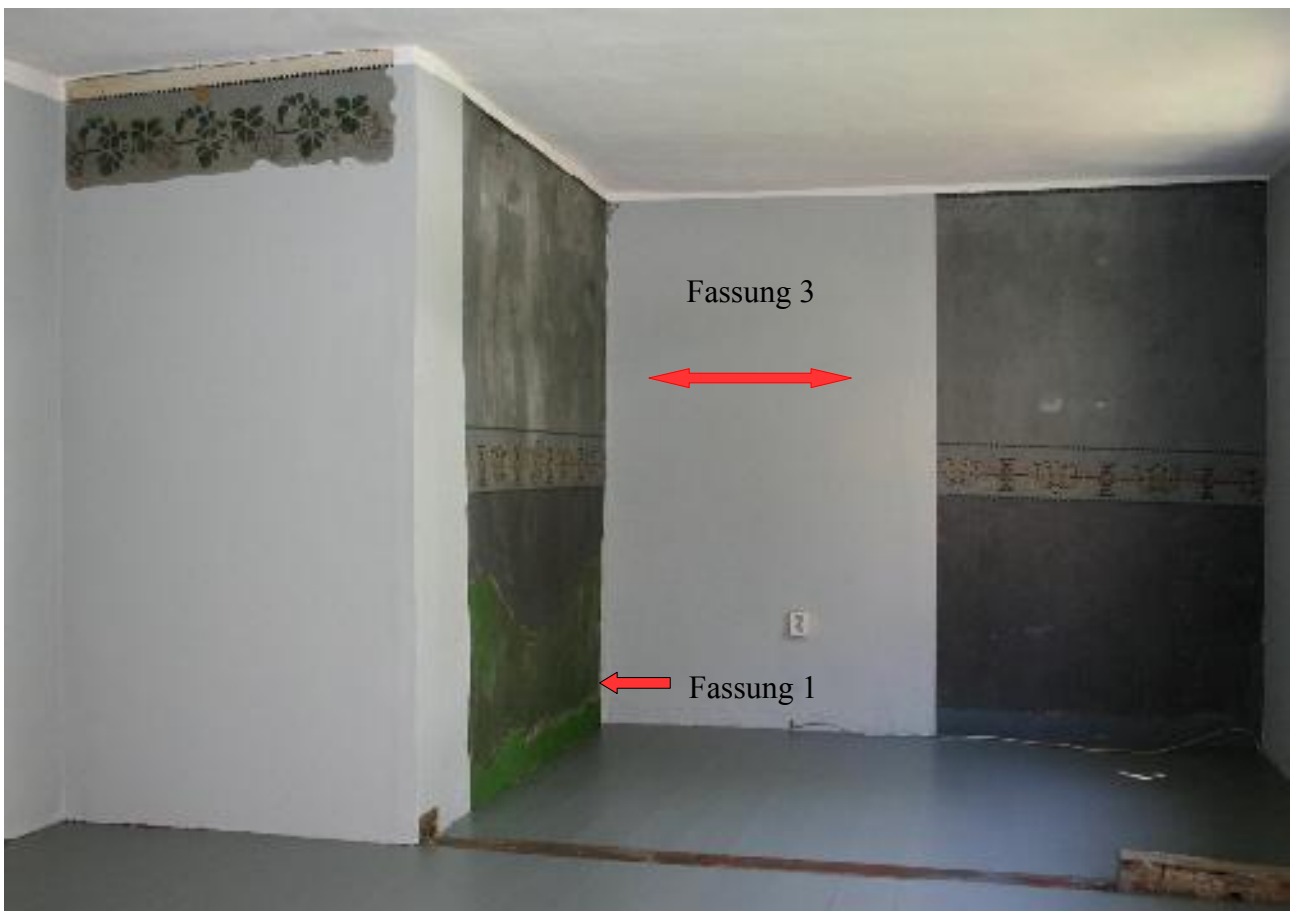
Südliche Stube

Bauphase 2 Farbfassung 3
Lehmputz

Schablonenmalerei auf Ölbasis über der
ehemaligen Türe zur Diele und in der
Alkofenkammer

Endzustand:

Die originale Wandgestaltung wurde gereinigt
und retuschiert. Die Decke hell gestrichen, die
restliche Wandfläche farblich heller dazu
eingestimmt., die Türe zur Diele entfernt.

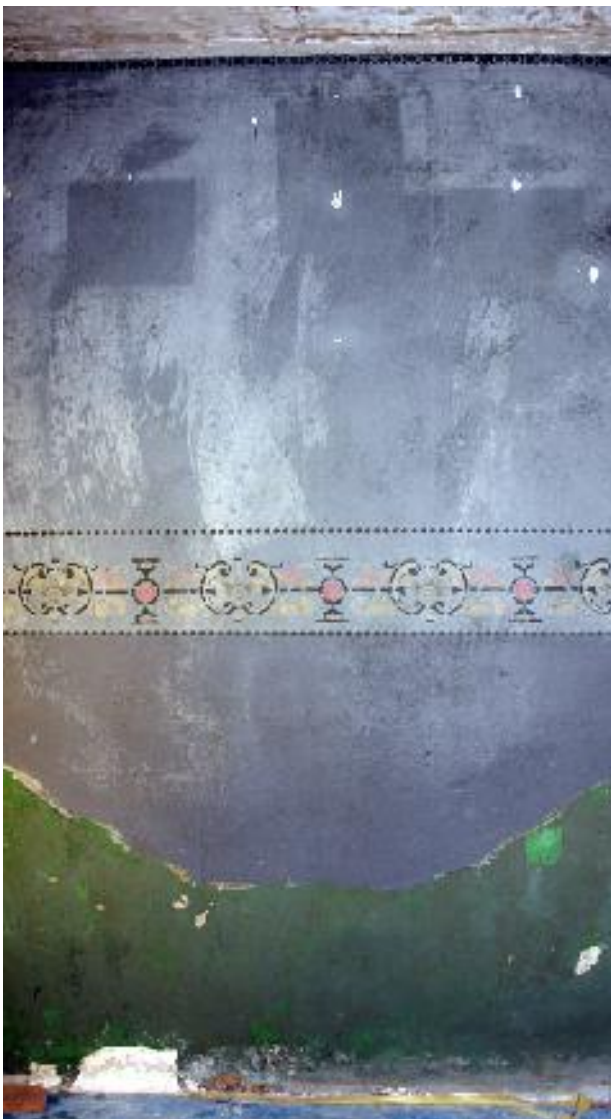
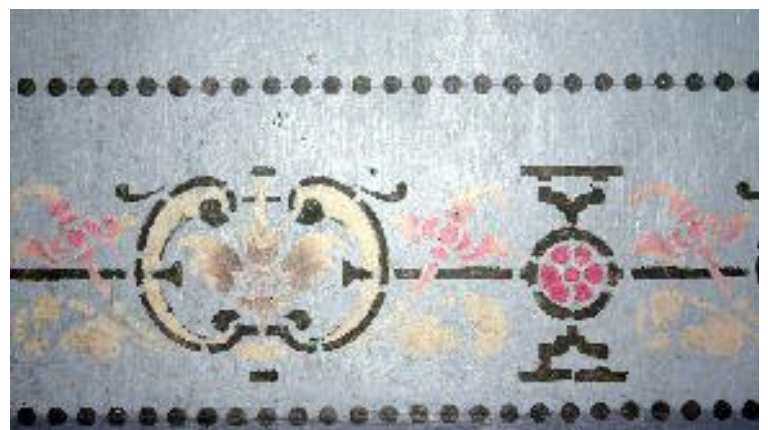
Südliche Stube

Bauphase 2 Farbfasung 3
Lehmputz

Schablonenmalerei auf Ölbasis.

Detail in der Aalkofenkammer nach der
Reinigung.

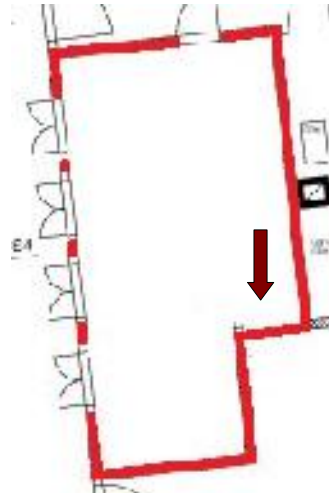
Südliche Stube

Bauphase 2
Lehmputz

Detail über der Türe zur Diele vor der
Restaurierung.

Schablonenmalerei auf Ölbasis, darüber eine
Schablonengestaltung der Fassung 4

Fassung 3

Fassung 4

neuzeitliche Tapetenreste

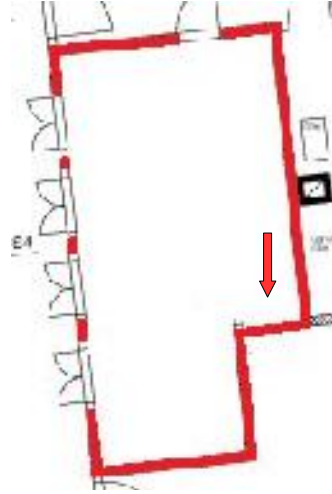
Südliche Stube

Bauphase 2 Farbfassung 3
Lehmputz

Detail über der Türe zu Diele vor und nach der
Restaurierung der Fassung 3 .

Schablonenmalerei auf Ölbasis der Fassung 3,
darüber eine Schablonengestaltung der
Fassung 4

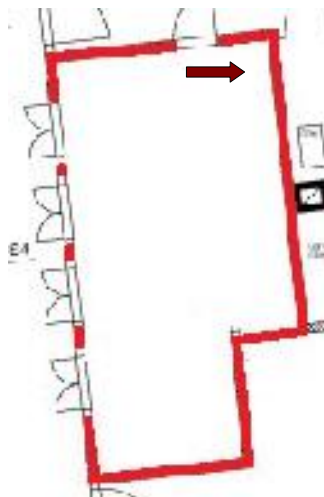
Südliche Stube

Bauphase 2 Farbfassung 3
Lehmputz

Schablonenmalerei auf Ölbasis.
Detail über der ehemaligen Türe zum
nördlichen Nebenraum.

Vor der Putzannahme

Sicherungsklebung mit Knochenleim für die Putzabnahme

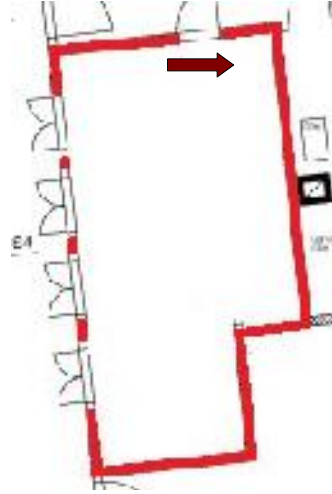
Südliche Stube

Bauphase 2 Farbfassung 3
Lehmputz

Schablonenmalerei auf Ölbasis.

Abgenommenes Putzstück mit Fassung 1, 2, 3
nach der Restaurierung.

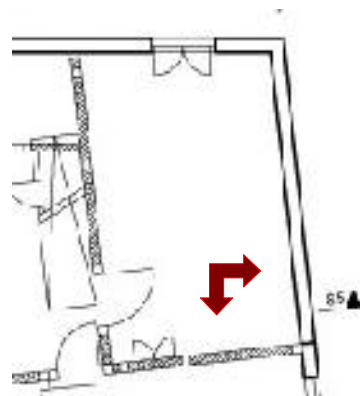
Nord-westliche Kammer

Bauphase 3 Farbfasung 1

Schablonenmalerei in Kalkkaseintechnik
vor der Restaurierung, Rekonstruktion.

Die Farbgestaltung der Wandflächen ergab eine Rekonstruktion mit atmungsaktiver Innendispersionsfarbe in Lasurtechnik

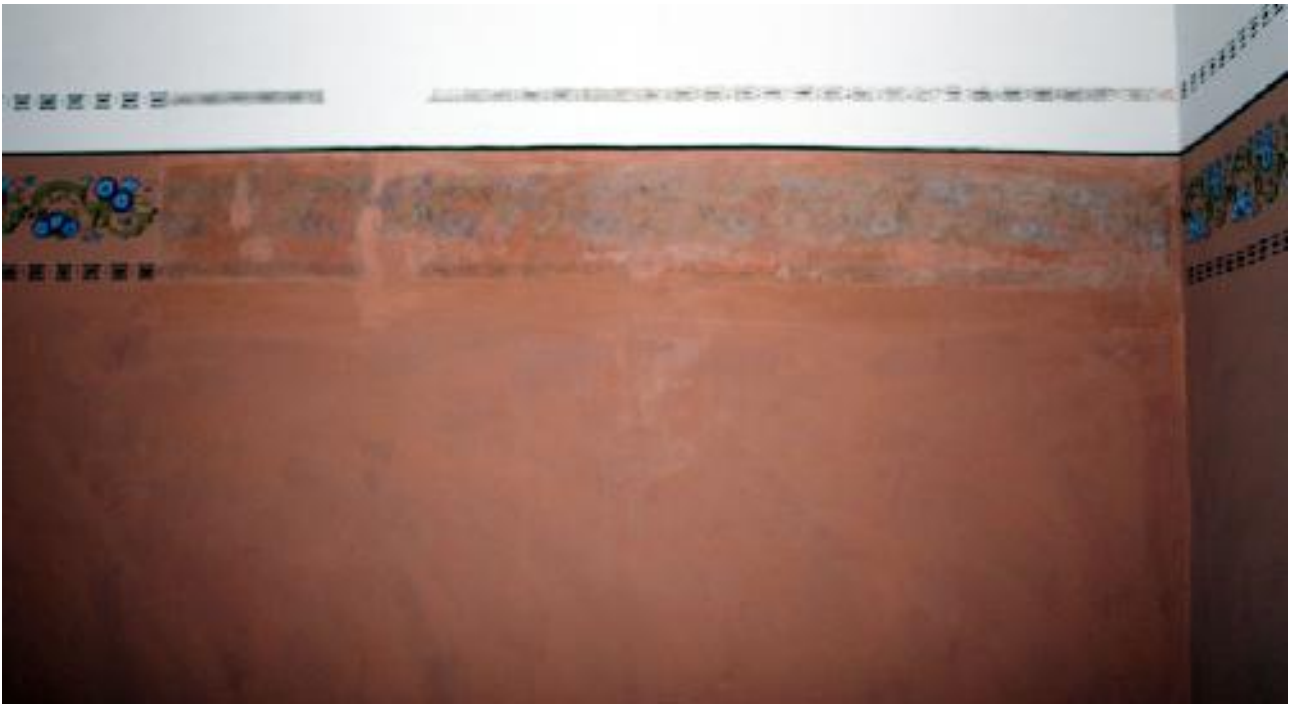
<p>Nord-westliche Kammer</p> <p>Bauphase 3 Farbfasung 1</p> <p>Schablonenmalerei in Kalkaseintechnik nach der Restaurierung, Rekonstruktion mit atmungsaktiver Innendispersionsfarbe. Ein Detail wurde ohne Retusche bzw. Rekonstruktion sichtbar gelassen.</p>	
-----------------------------------------------------------------------------------------------------------------------------------------------------------------------------------------------------------------------------------------------------------------	--

Ein Teilstück wurde in Originalbestand sichtbar gelassen.

Die Innendispersionsfarbe wurde ausgewählt weil die Rekonstruktion mit Kalk - farbe auf dem vorhandenem Untergrund eventuell zu Farboberflächenspannung geführt hätte.

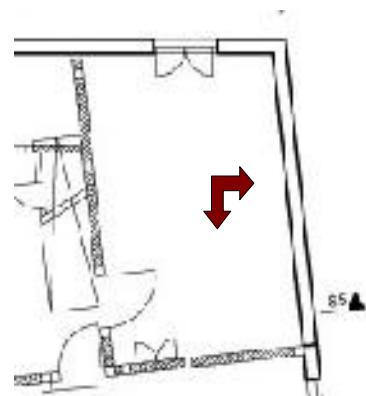
Nord-westliche Kammer

Bauphase 3 Farbfasung 1

Schablonenmalerei in Kalkaseintechnik
nach der Restaurierung, Rekonstruktion mit
atmungsaktiver Innendispersionsfarbe.
